**Oxidative Degradation of High Density Polyethylene Pipes from
Exposure to Drinking Water Disinfectants**

ESI File No.: 29261A

**Окислительное разрушение труб из полиэтилена низкого давления
в результате воздействия дезинфицирующих веществ, находящихся
в питьевой воде**

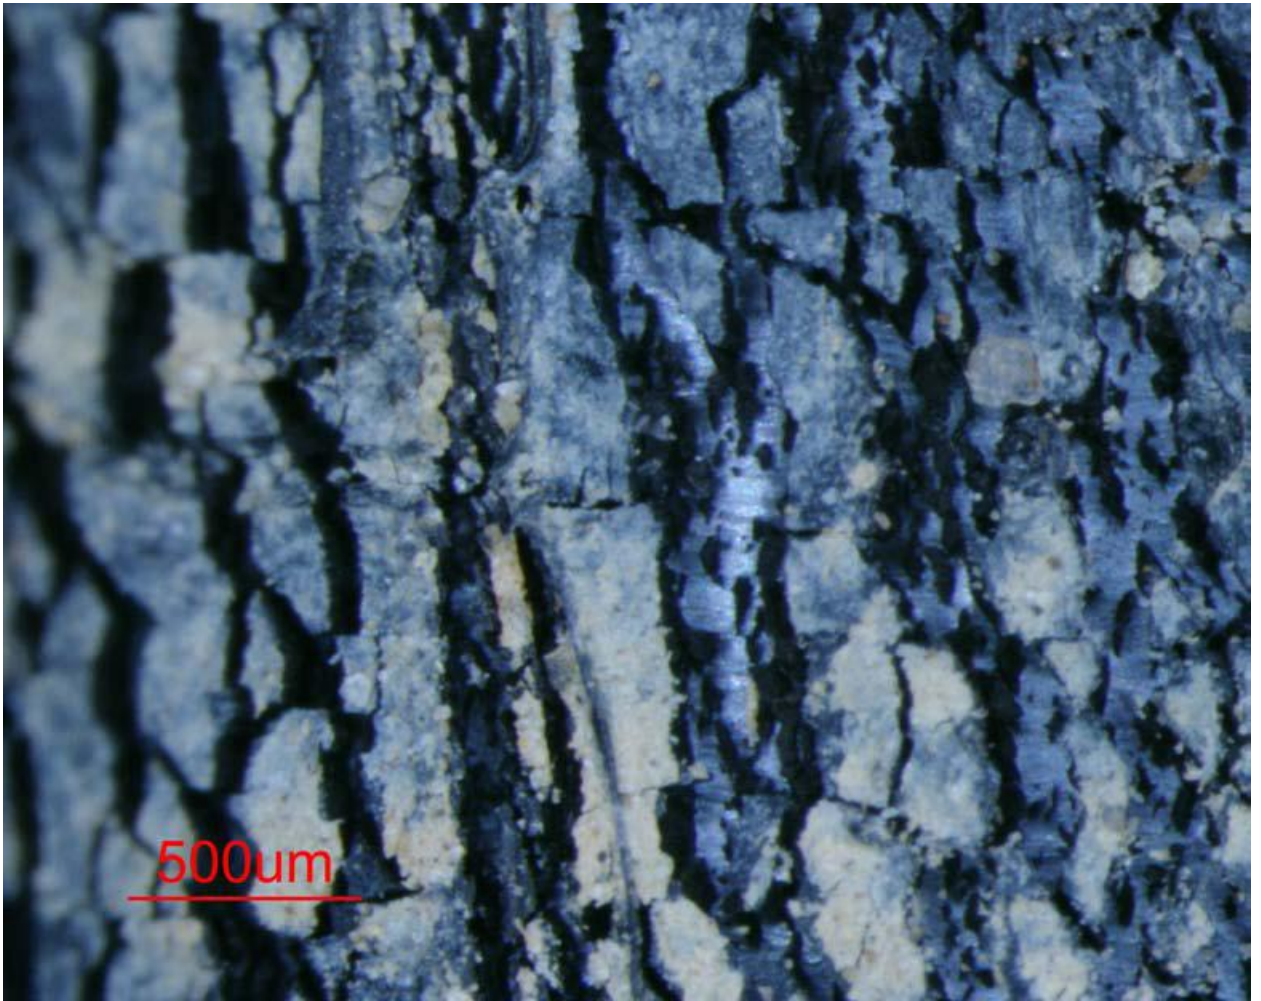
Итоги исследований, проведенных нами, идентичны с результатами, показанными в Европе(59-61). Данные анализа образцов, которые были повреждены в процессе эксплуатации, проведенного компаниями водоснабжения общего пользования в США, показали результаты схожие с результатами на Снимке 3.

Когда речь идет о модификации обратного теста на загиб АОИМ D2513 (59,61), внутренняя поверхность таких трещин довольно широкая, как это видно на фотографии. Термальный анализ слоев внутренней поверхности показывает, что там совершенно не осталось антиоксидантов. Инфракрасная спектроскопия внутреннего слоя величиной в 0.002 дюйма показывает, что поверхностный слой окислен. Полные результаты лабораторных исследований опубликованы в секции II данного исследования.

Снимок 3: Внутренняя поверхность трубы ПНД в условиях эксплуатации после обратного теста с наклоном.

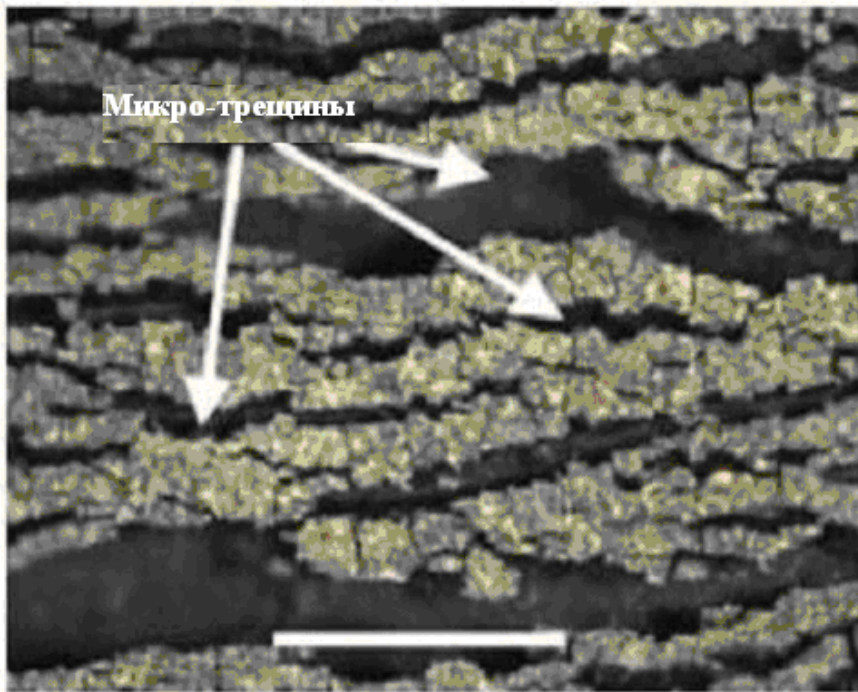
Образец № 1 (PE32)
Масштаб: отметка = 1 мм

Рисунок 4: Внутренняя поверхность старой трубы после обратного теста с наклоном

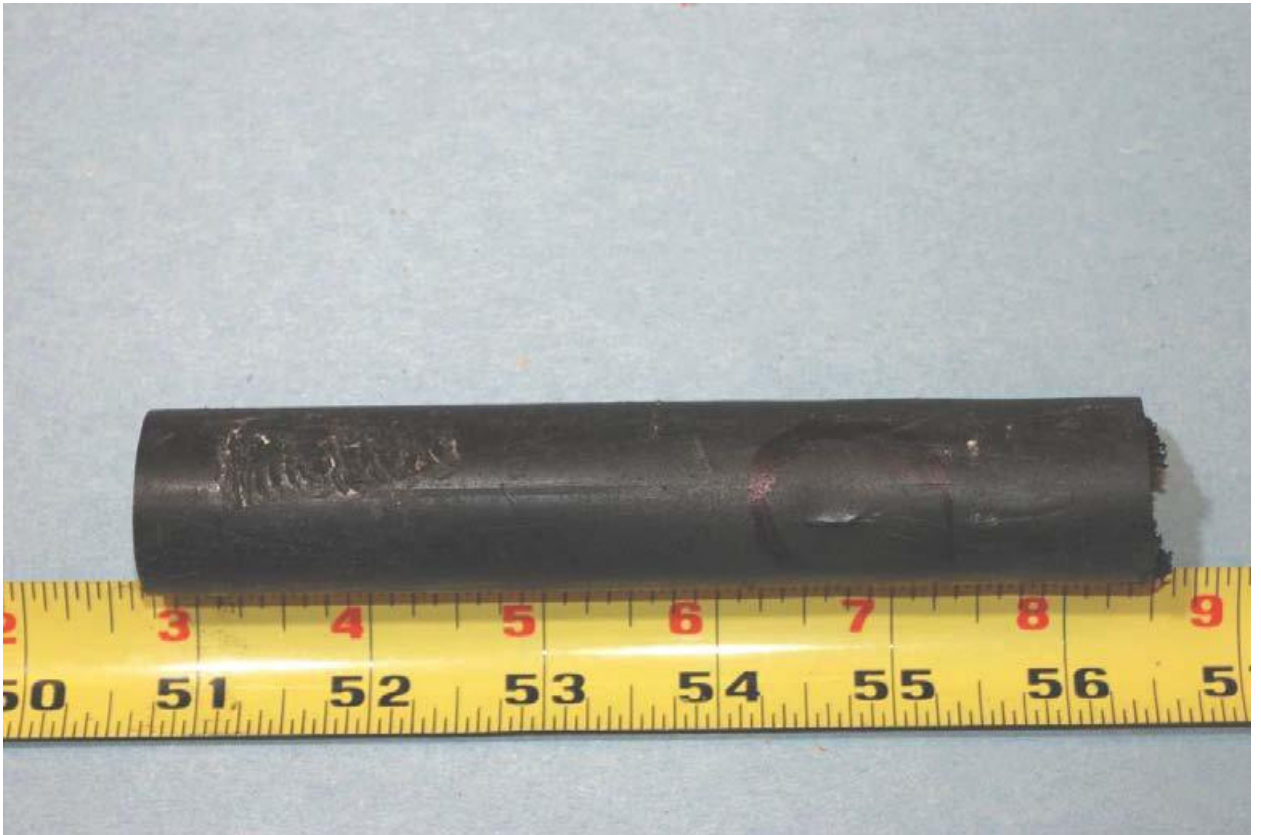
Этот образец показал сильное разрушение внутренней поверхности. Окисление проникло примерно на 0.005 дюйма. Труба, которая находилась в эксплуатации 20.5 лет, имела высокую степень охрупчивания, что четко показал тест на загиб, а также и сам вид поврежденной поверхности. Образец показан ниже под цифрой 1 в первоначальном виде. Труба имеет продольный разрез, который виден на поверхности, примерно 0.5 дюйма в длину, как и показано на рисунке 2.

Снимок 1. 3332 Образец Каланда. Непосредственно после добычи.

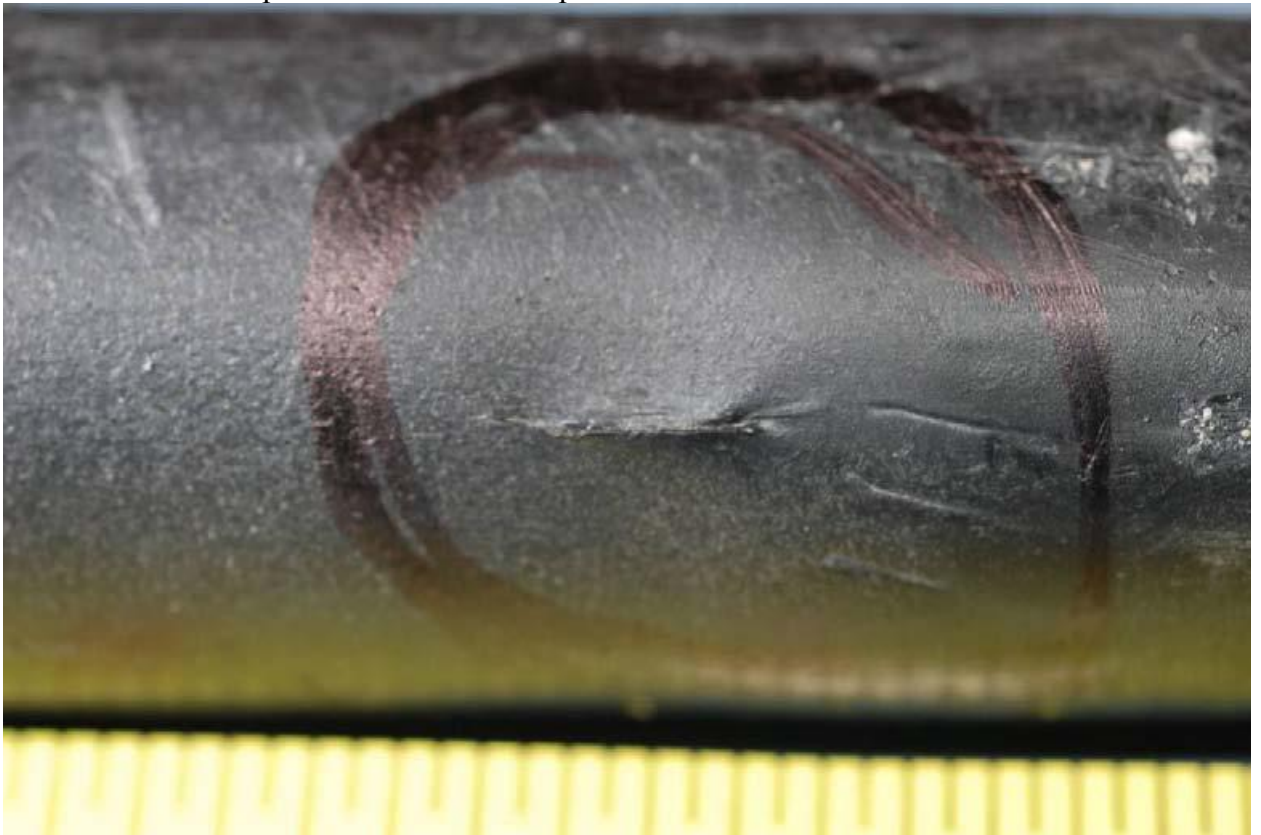
Снимок 2. Вид продольной трещины на наружной поверхности трубы.

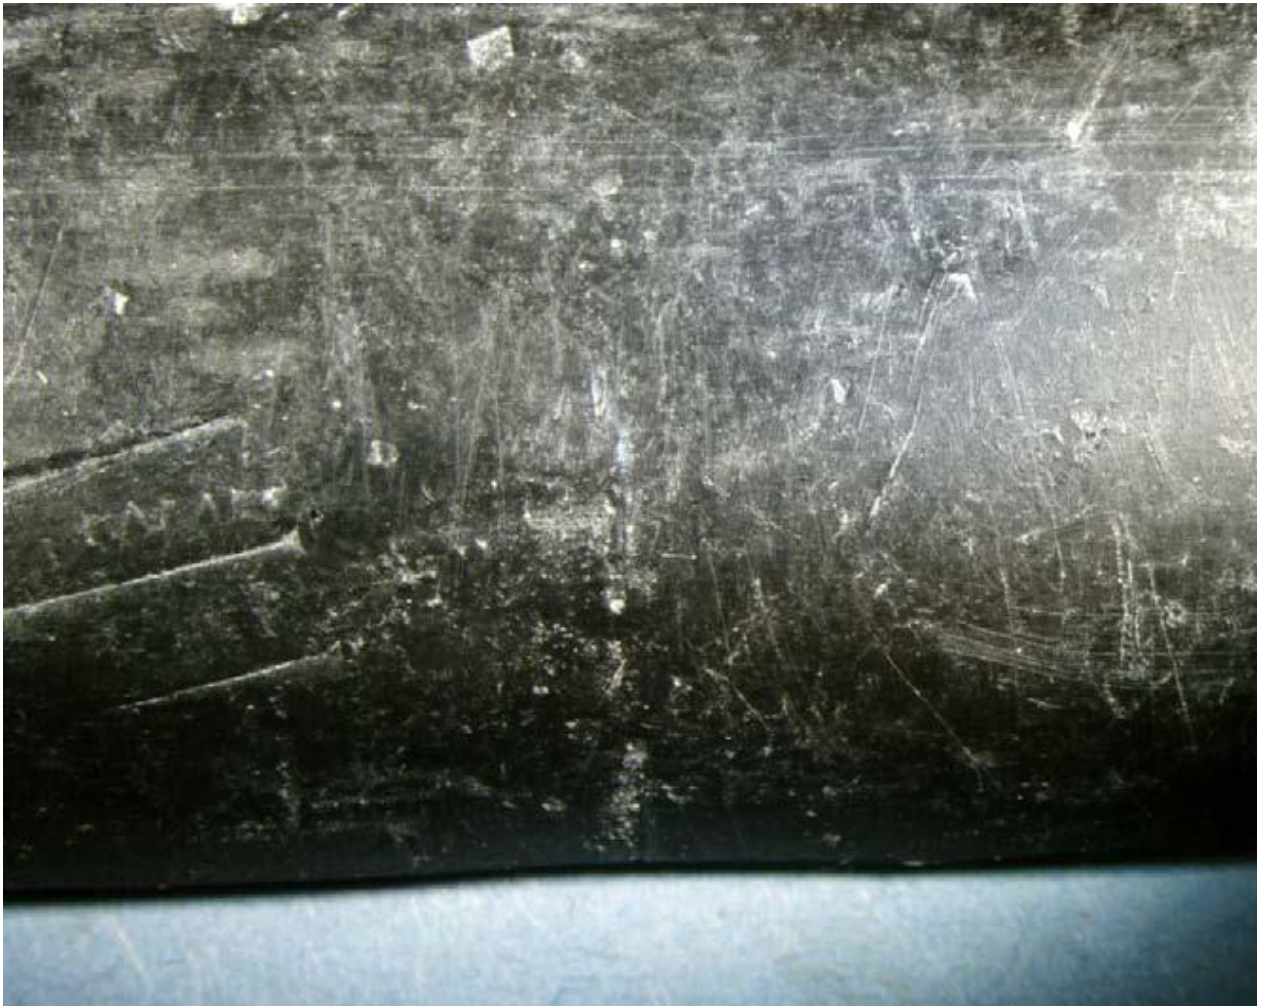
Труба была обжата рядом с местом разрыва. Это могло случиться после повреждения. Образец имеет трещины в местах утечки, как на внутренней стороне, так и на наружной, что говорит о том, что труба могла быть повреждена сдавливанием, что и привело к образованию трещин (снимки с 3 по 5). Внутренняя поверхность образца показала «трещину усыхания» (растрескивание ила), что типично для сильно окисленного материала. Свойства материала ухудшились до такой степени, что увеличение нагрузки в любом направлении могло стать причиной появления трещин. Глубина поврежденного слоя примерно 0.005 дюйма, что привело к образованию многочисленных трещин и последующий их медленный рост, как показано на снимках 6-10. Этот образец вышел из эксплуатации из-за кислотного разрушения. При таком уровне разрушения, даже нормальное давление может привести к образованию трещины, как и случилось в данном случае. ИСОПФ зафиксировал уровень загрязнения, где карбонильное число превышало 0.1 на 0.005 дюйма, ПИО было примерно равно 0 на внутренней поверхности, а также было обнаружено значительное уменьшение антиоксидантов в ядре.

Снимок 3. Сдавленный участок рядом с местом прорыва.

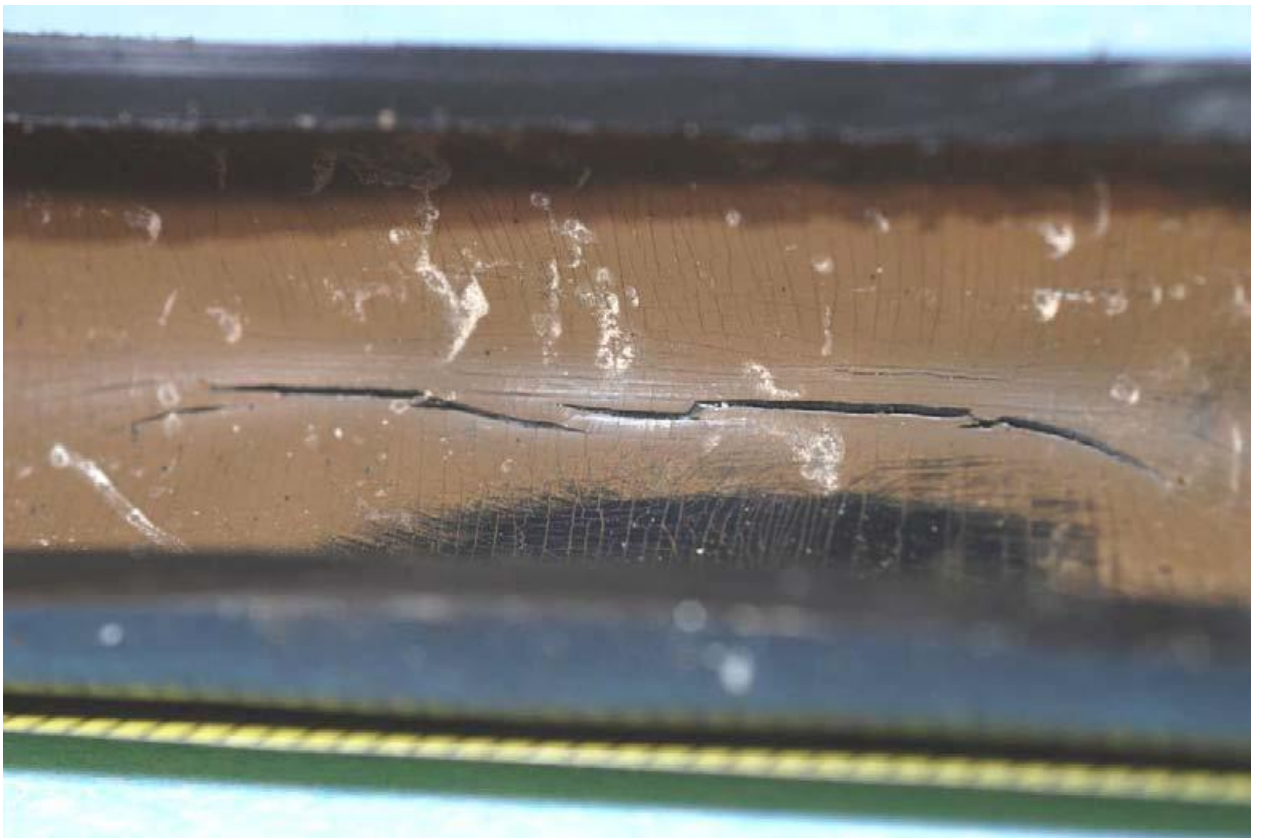
Снимок 4. Внутренняя поверхность трещины.

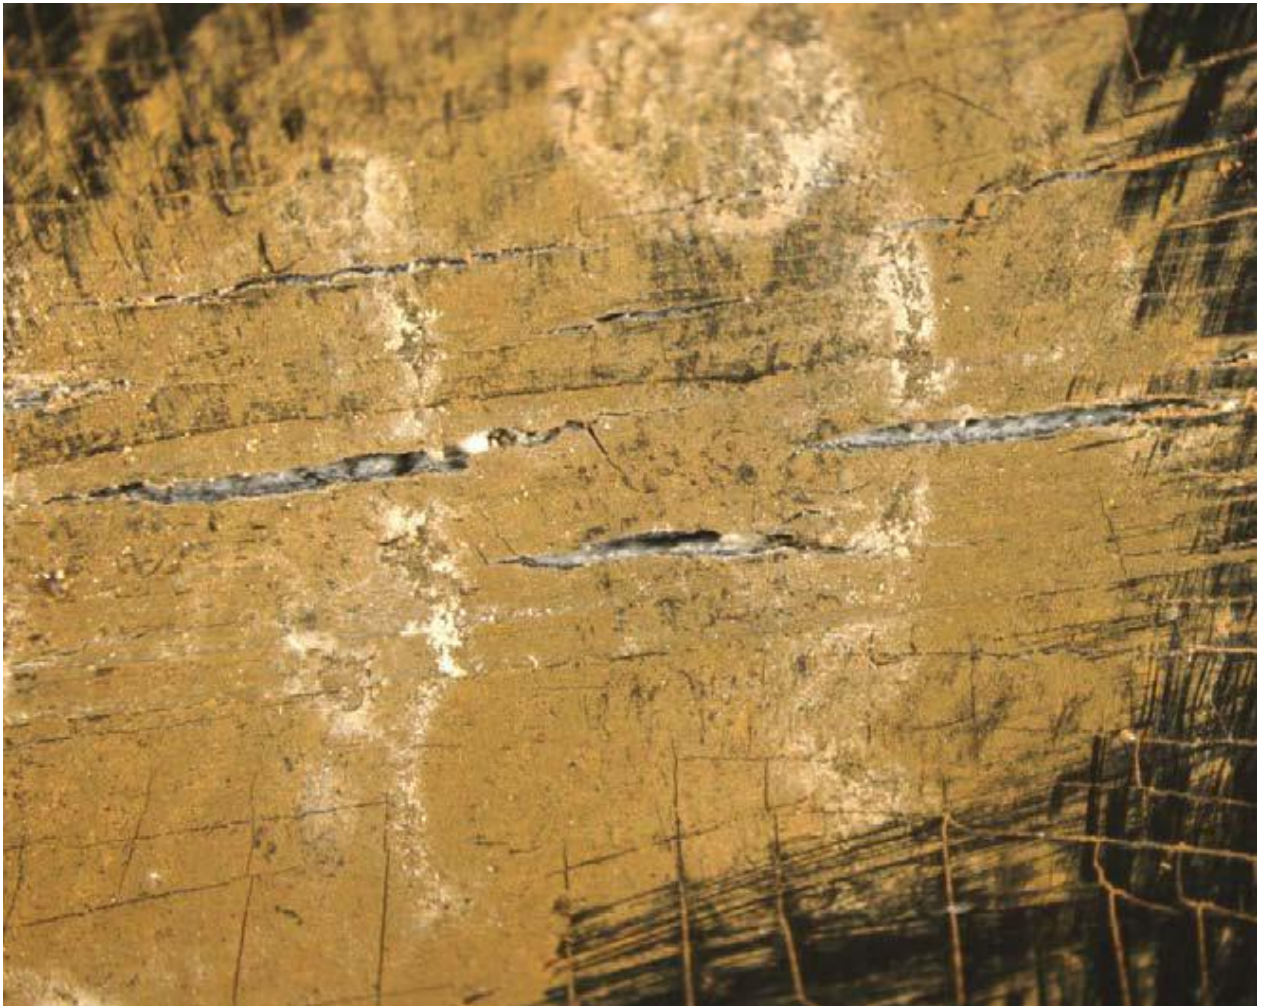
Снимок 5. Частичное разрушение с обратной стороны места утечки.

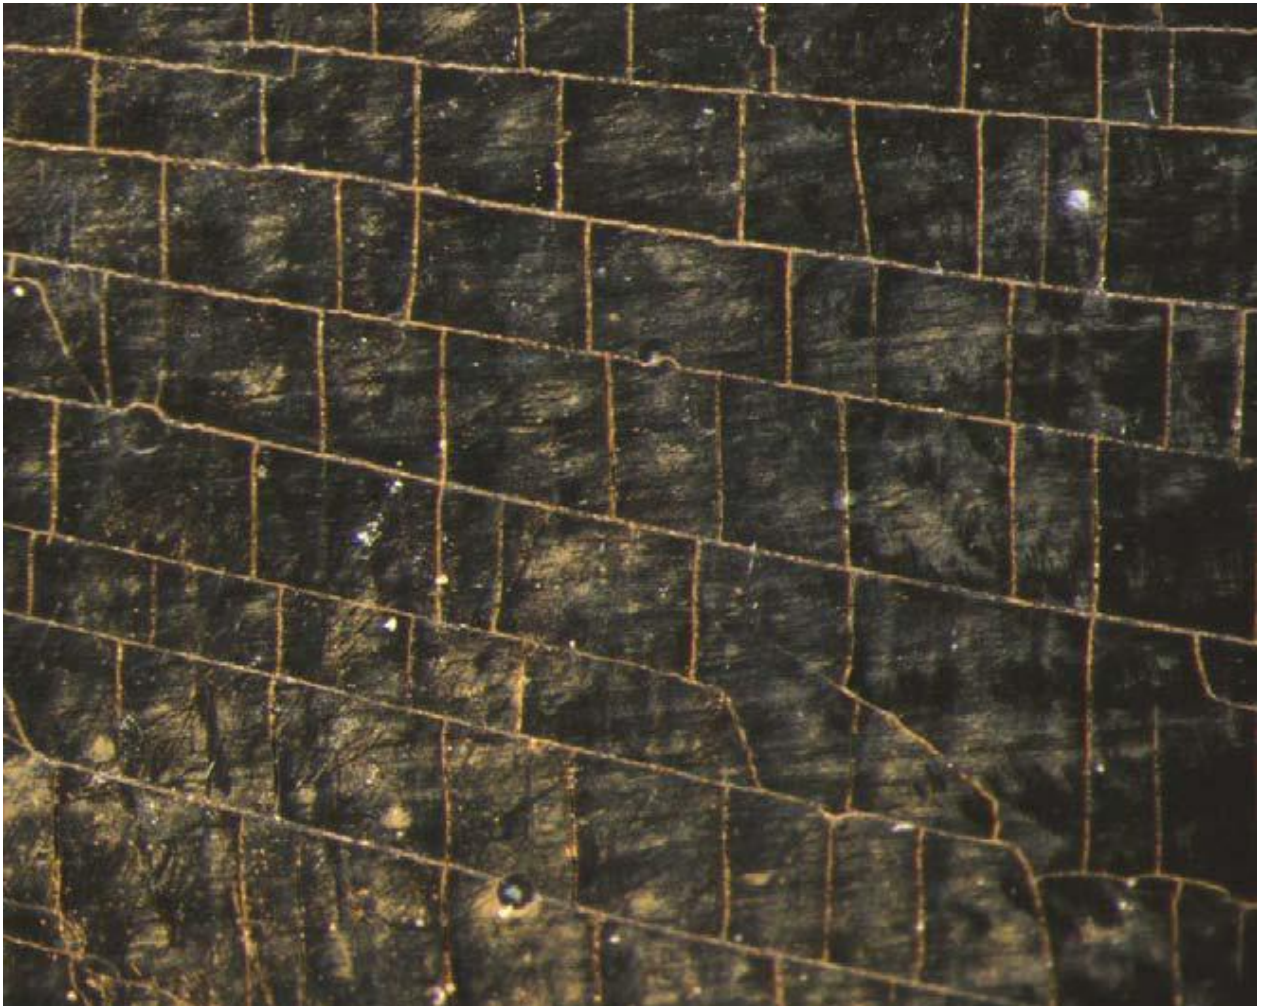
Снимок 6. Многоосевые трещины на внутренней поверхности образца.

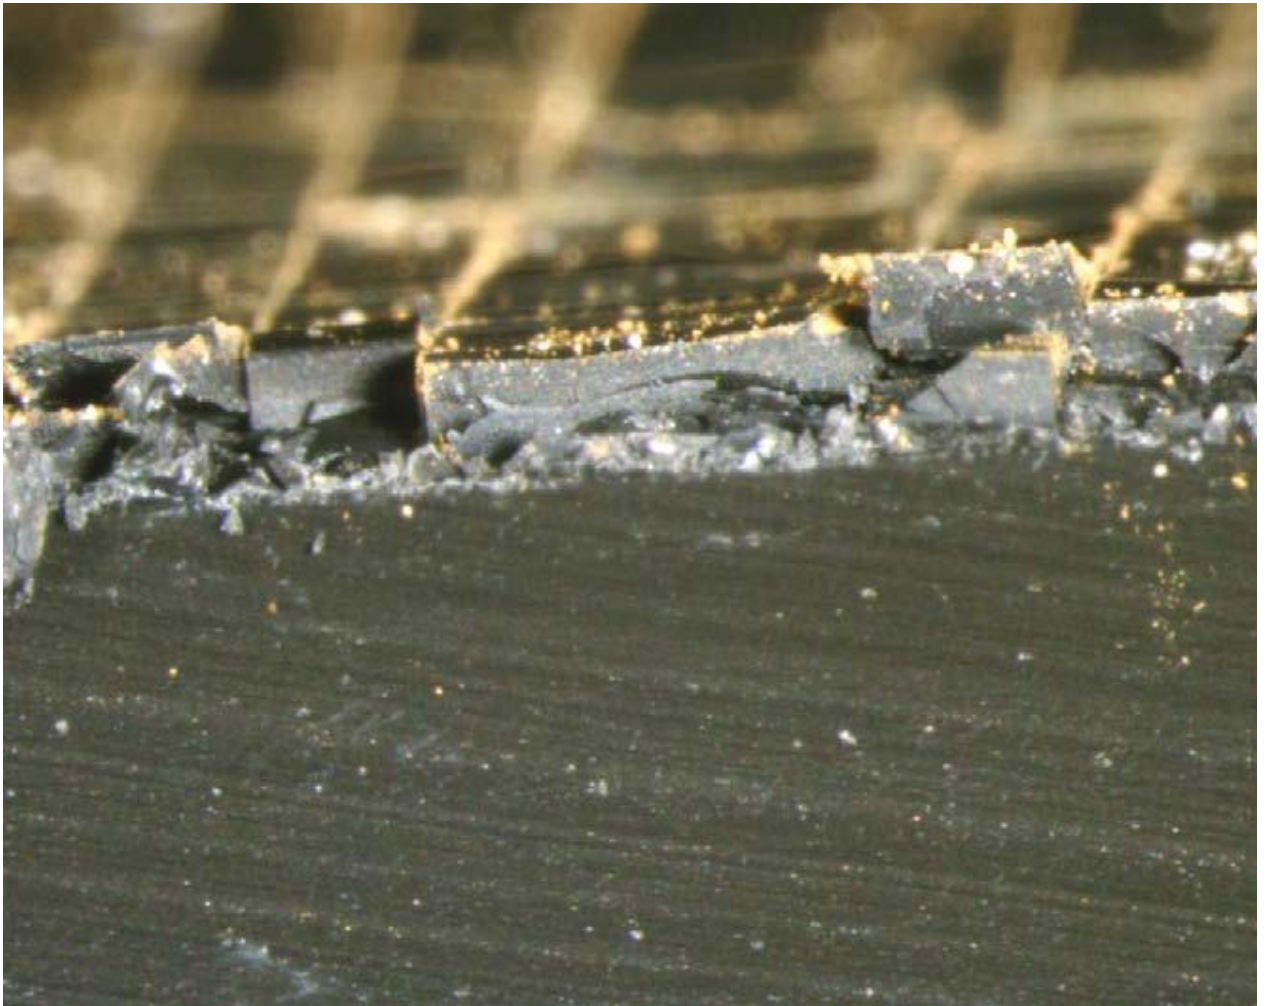
Снимок 7. Тонкий разрушенный слой внутренней поверхности трубы, вышедшей из строя.

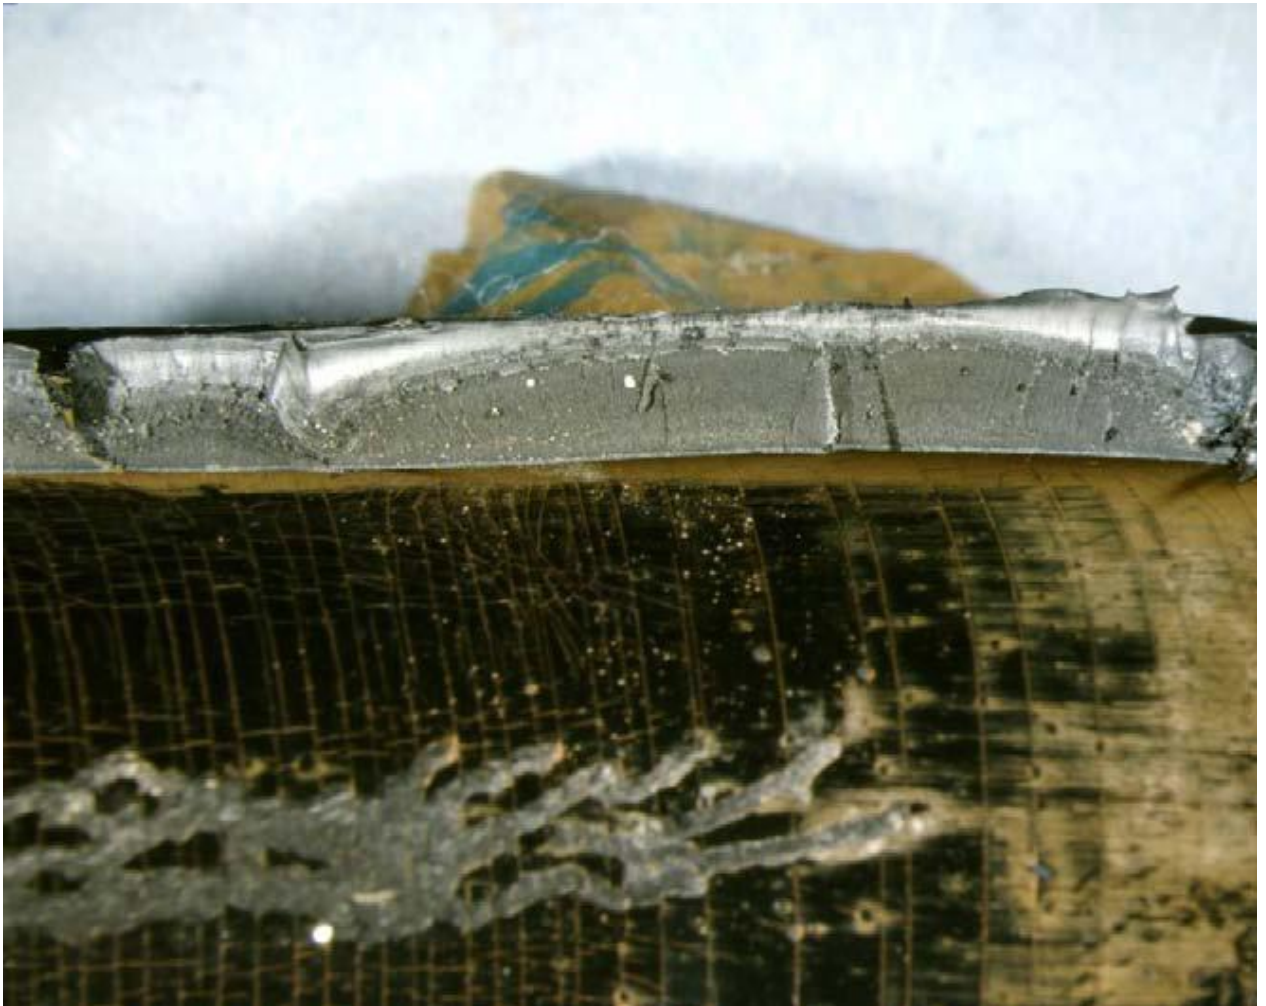
Снимок 8. Поверхность излома с большим количеством трещин. Внутренняя поверхность трубы.

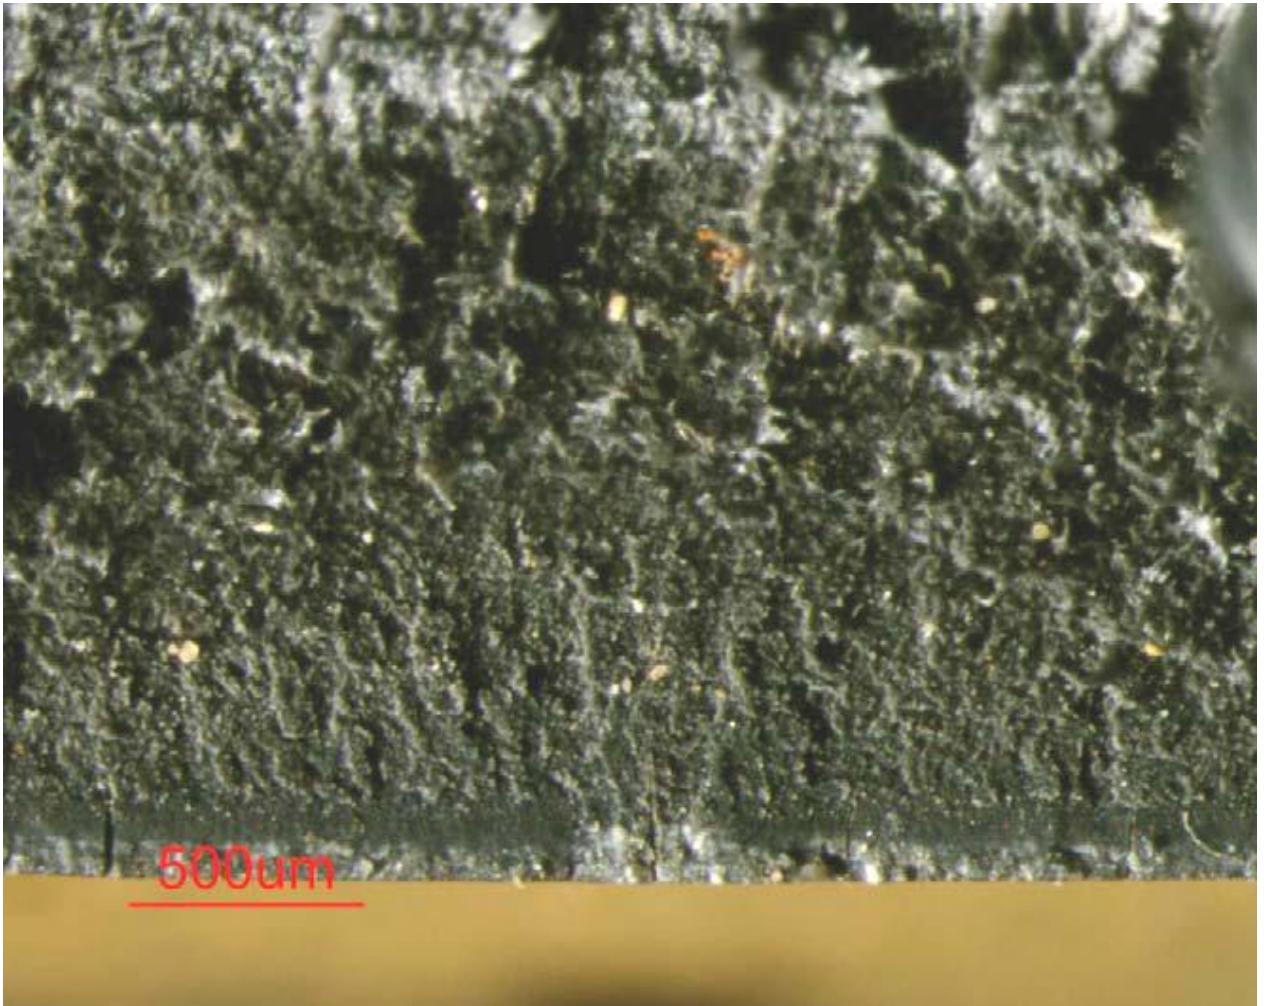
Снимок 9. Увеличенное изображение источника разрушения. Разрушенный слой.

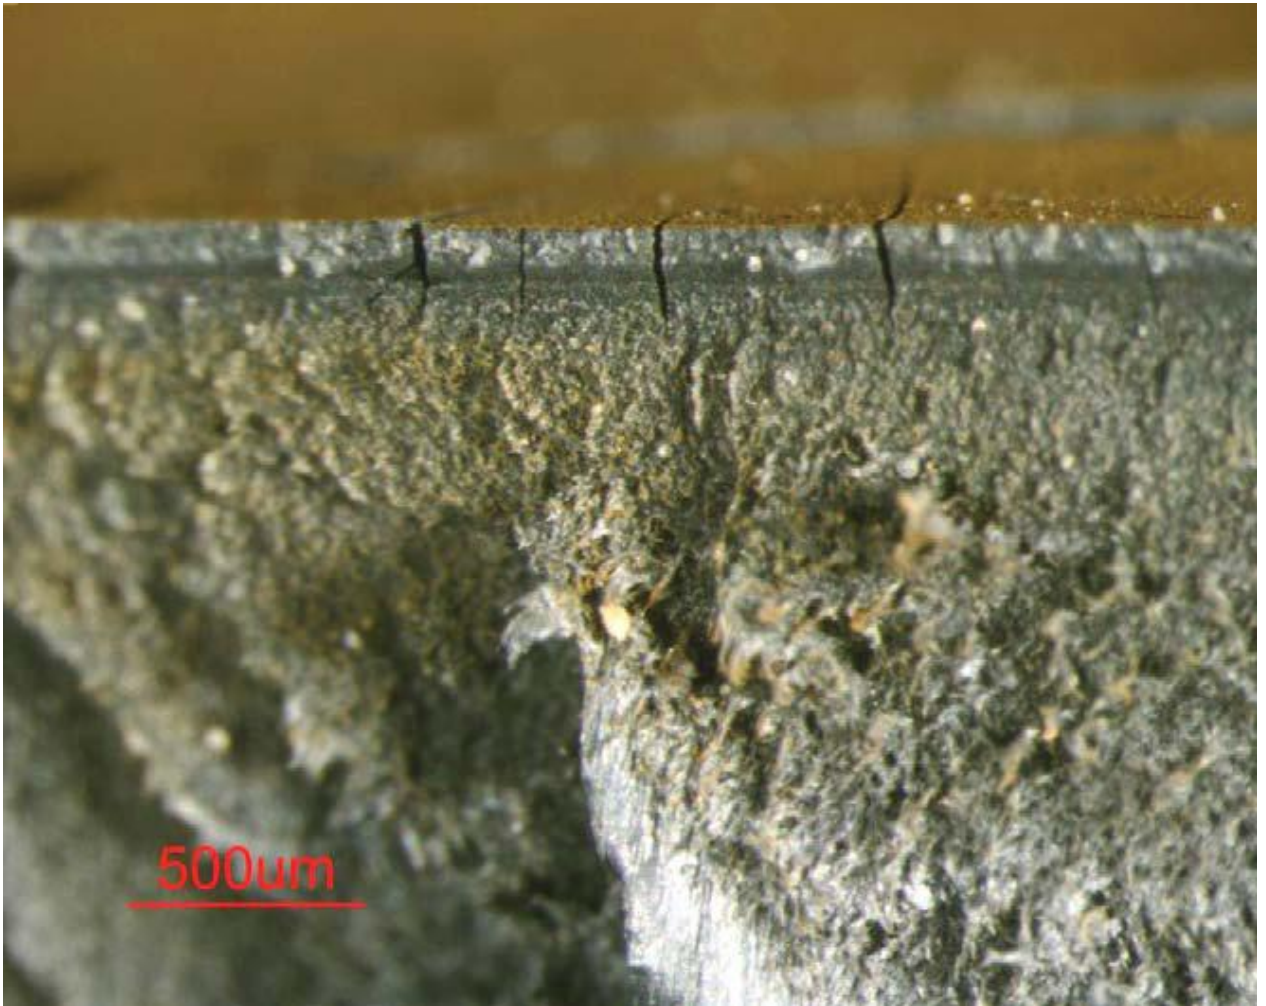
Снимок 10. Поверхность излома рядом с трещиной, хрупкая поверхность слоя.

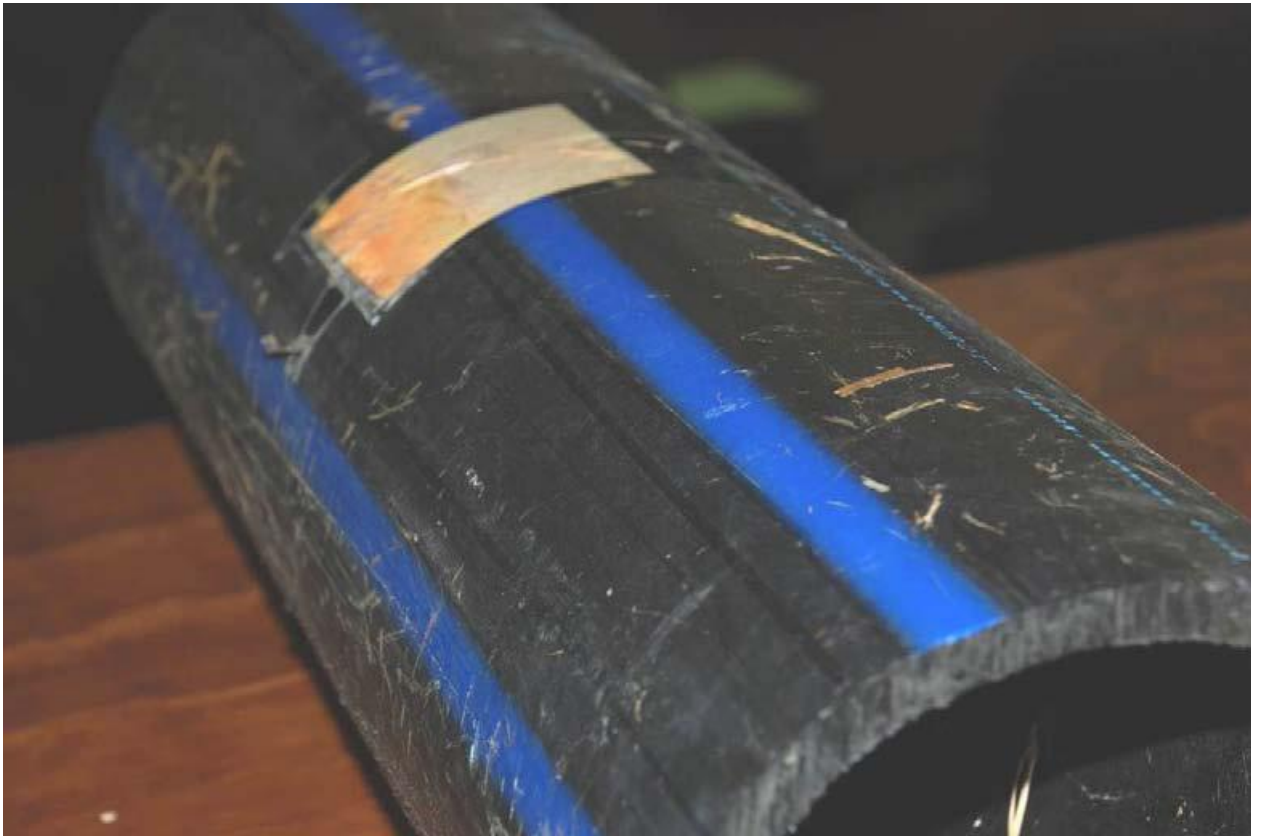
Эта труба вышла из строя после 5 лет использования и показала многочисленные трещины в разных местах по всей периферии. Этот образец показан на рисунках 11 и 12 при получении. Образец был разделен на несколько частей для исследования поверхности. Снимок 13 показывает появление трещины на внутреннем диаметре. Рисунки с 14 по 18 это фотографии поверхностей изломов. Огромное количество источников трещин, а также мест их появления по всему диаметру трубы говорит о том, что возникновение трещин было вызвано сильным окислением, которое было позже обнаружено. После образования эти трещины медленно под напором распространились по всей внутренней поверхности трубы.

Снимок 11. Образец 6 дюймовой трубы ПНД из Окое, Теннесси, при получении.

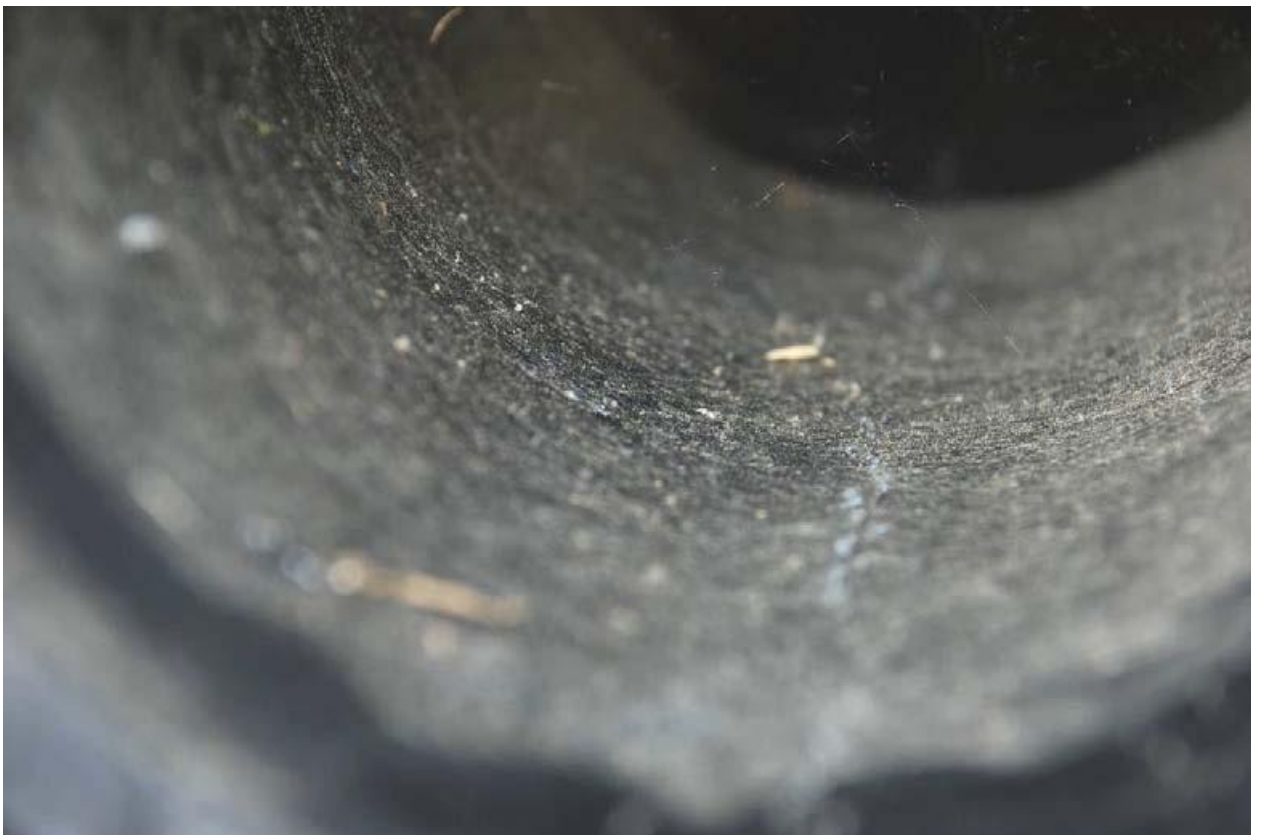
Снимок 12. Трещина по внутреннему диаметру на образце из Окое.

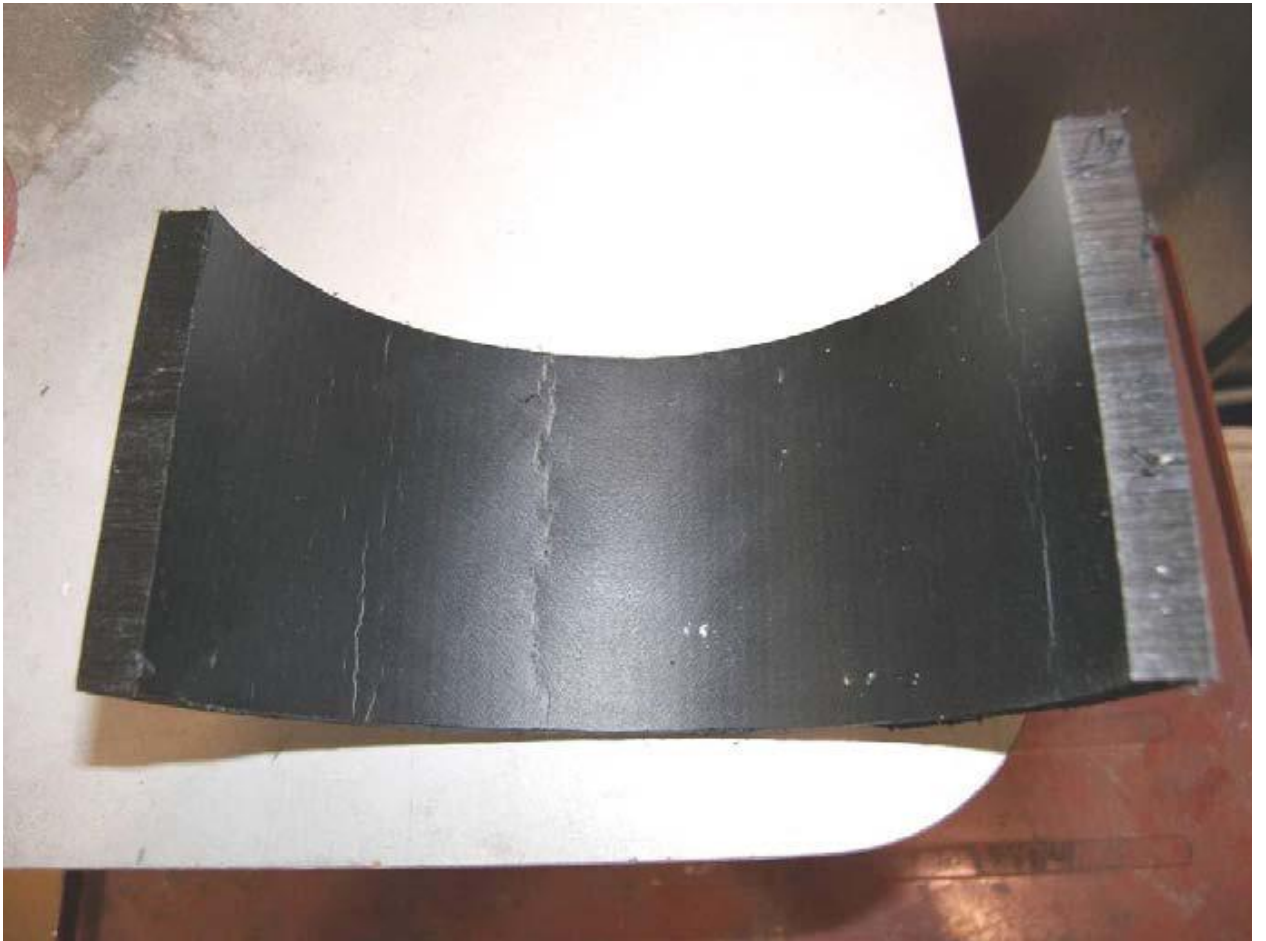
Снимок 13. Видимая трещина на внутренней поверхности трубы.

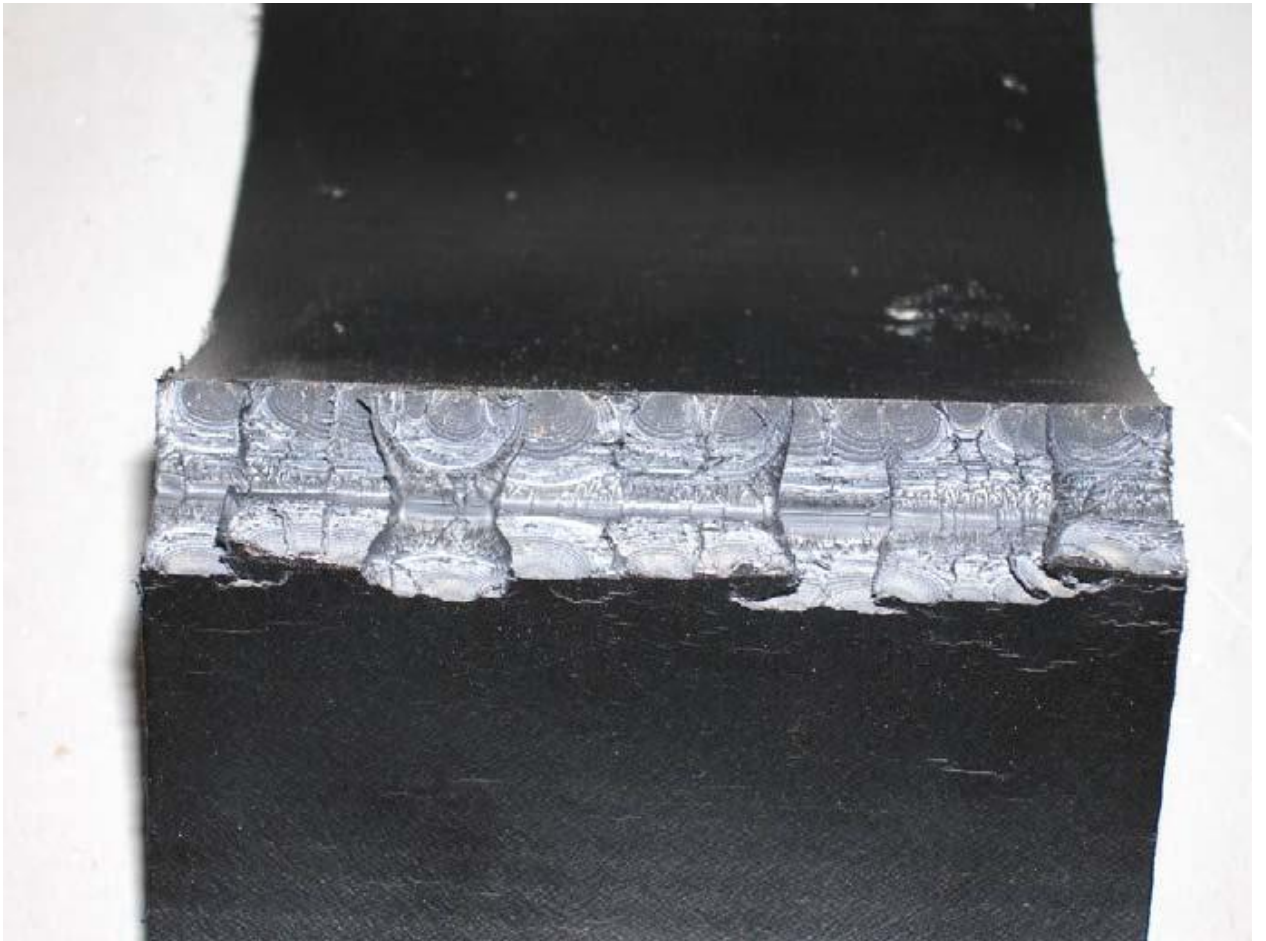
Снимок 14. Трещины на поверхности. Образец из Окое.

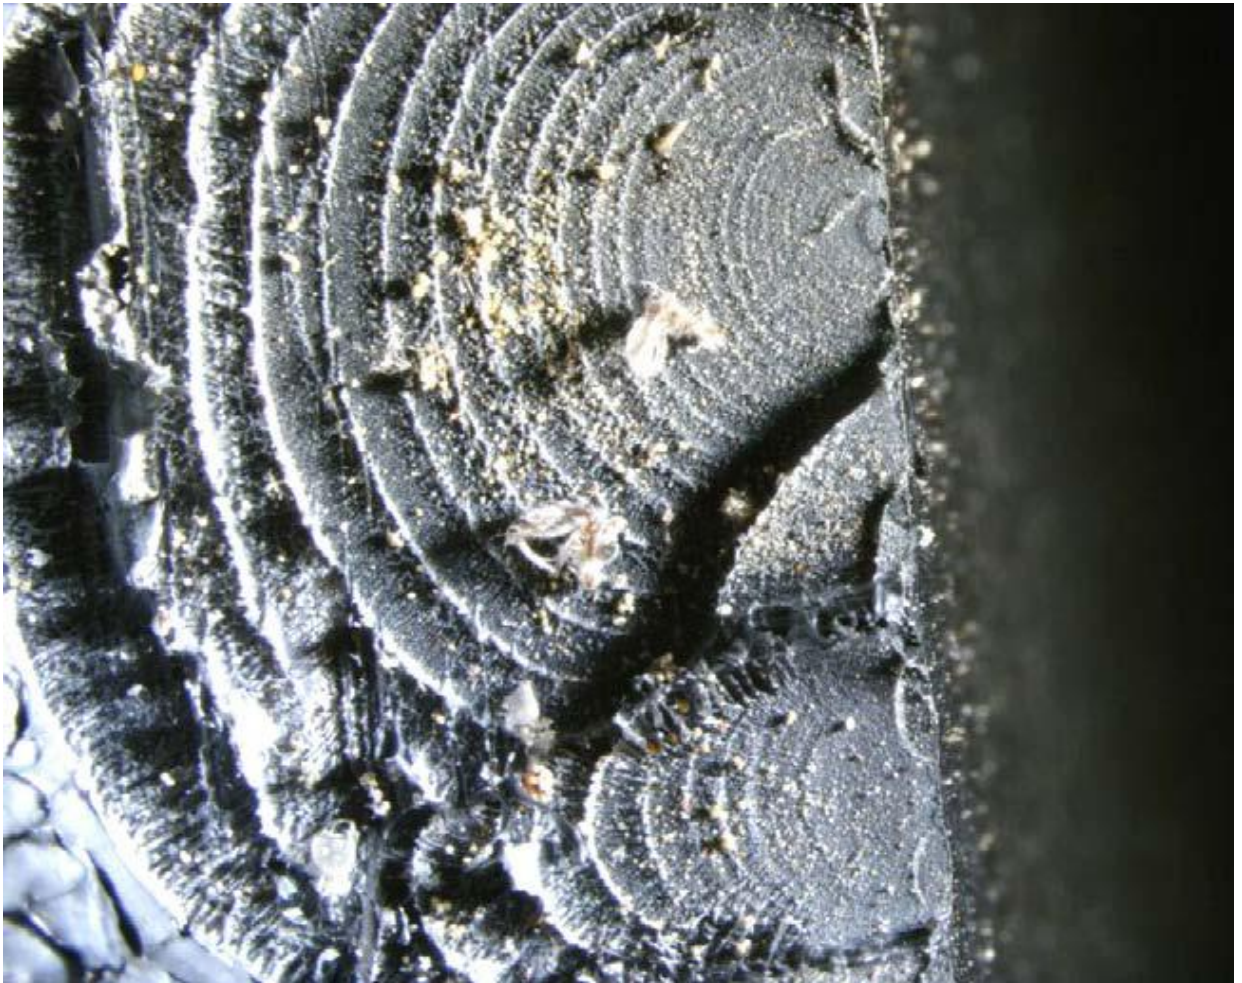
Снимок 15. Поверхность разрушения. Многочисленные образования трещин и их медленный рост.

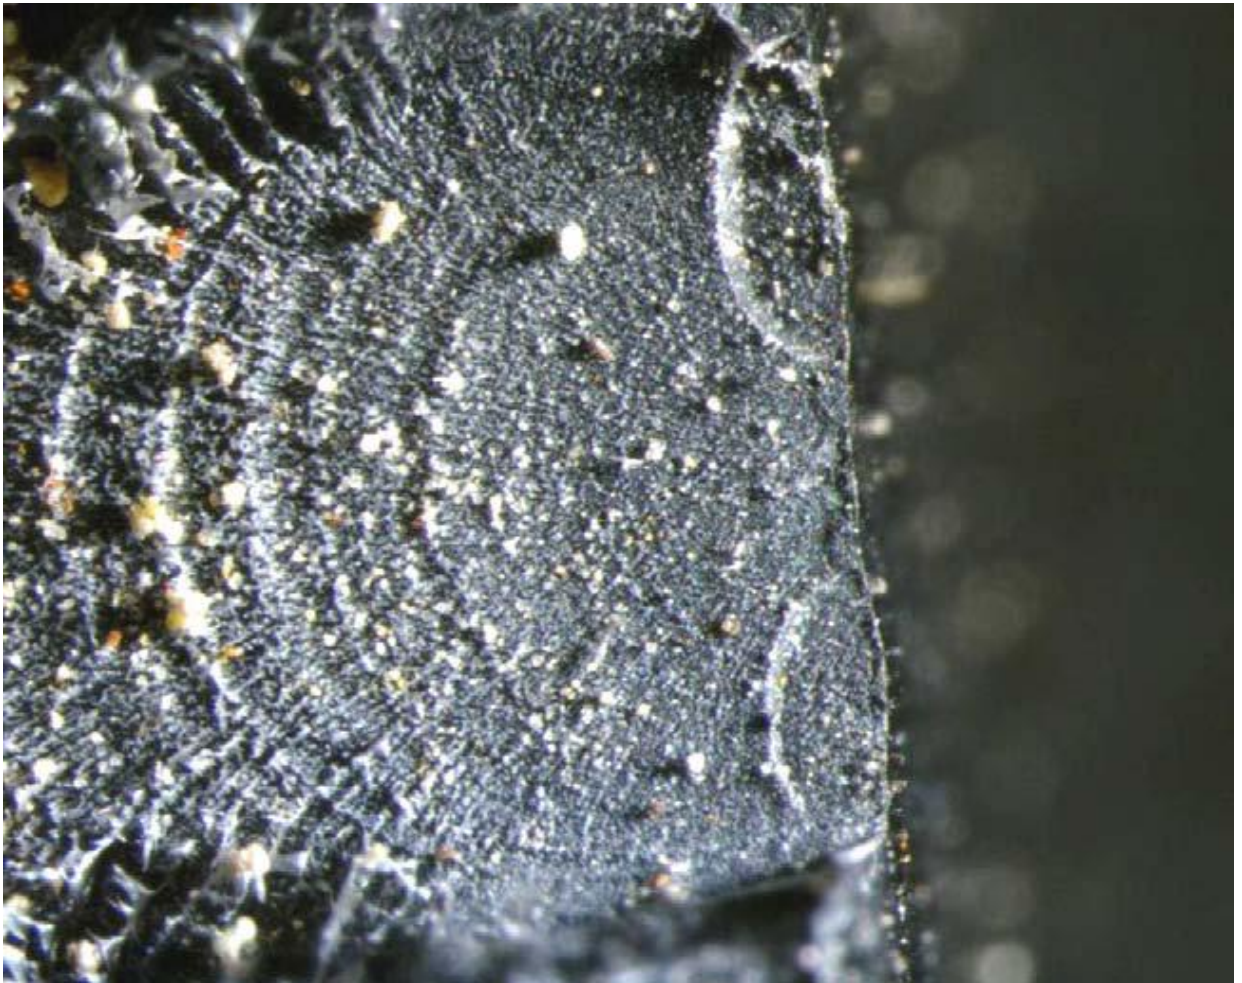
Снимок 16. Увеличенное изображение поверхности разрушения, показывающее медленный рост трещин.
