**Oxidative Degradation of High Density Polyethylene Pipes from
Exposure to Drinking Water Disinfectants**

ESI File No.: 29261A

**Окислительное разрушение труб из полиэтилена низкого давления
в результате воздействия дезинфицирующих веществ, находящихся
в питьевой воде**

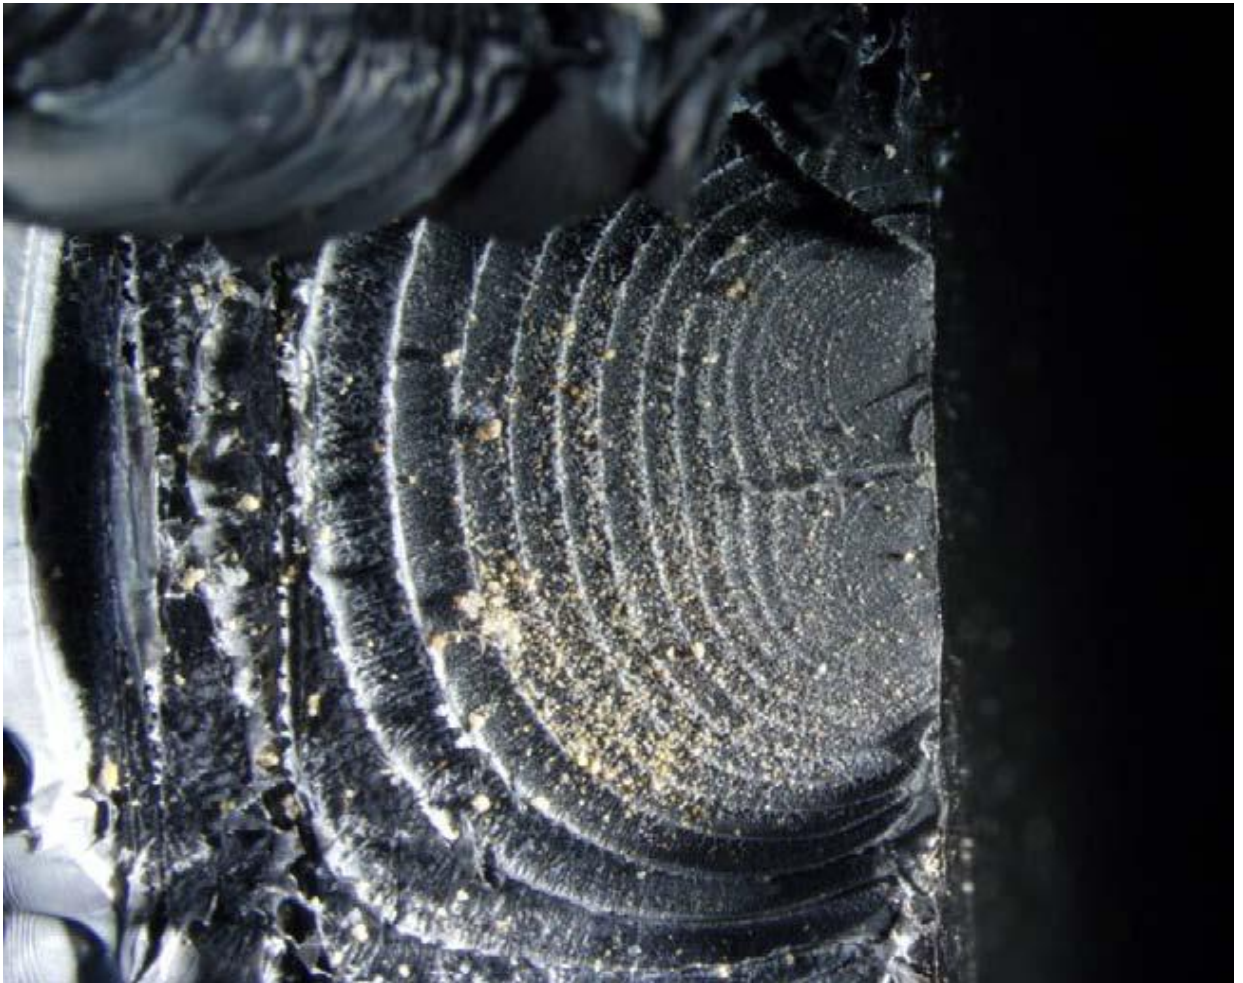
Снимок 17. Место рядом с образованием трещины.

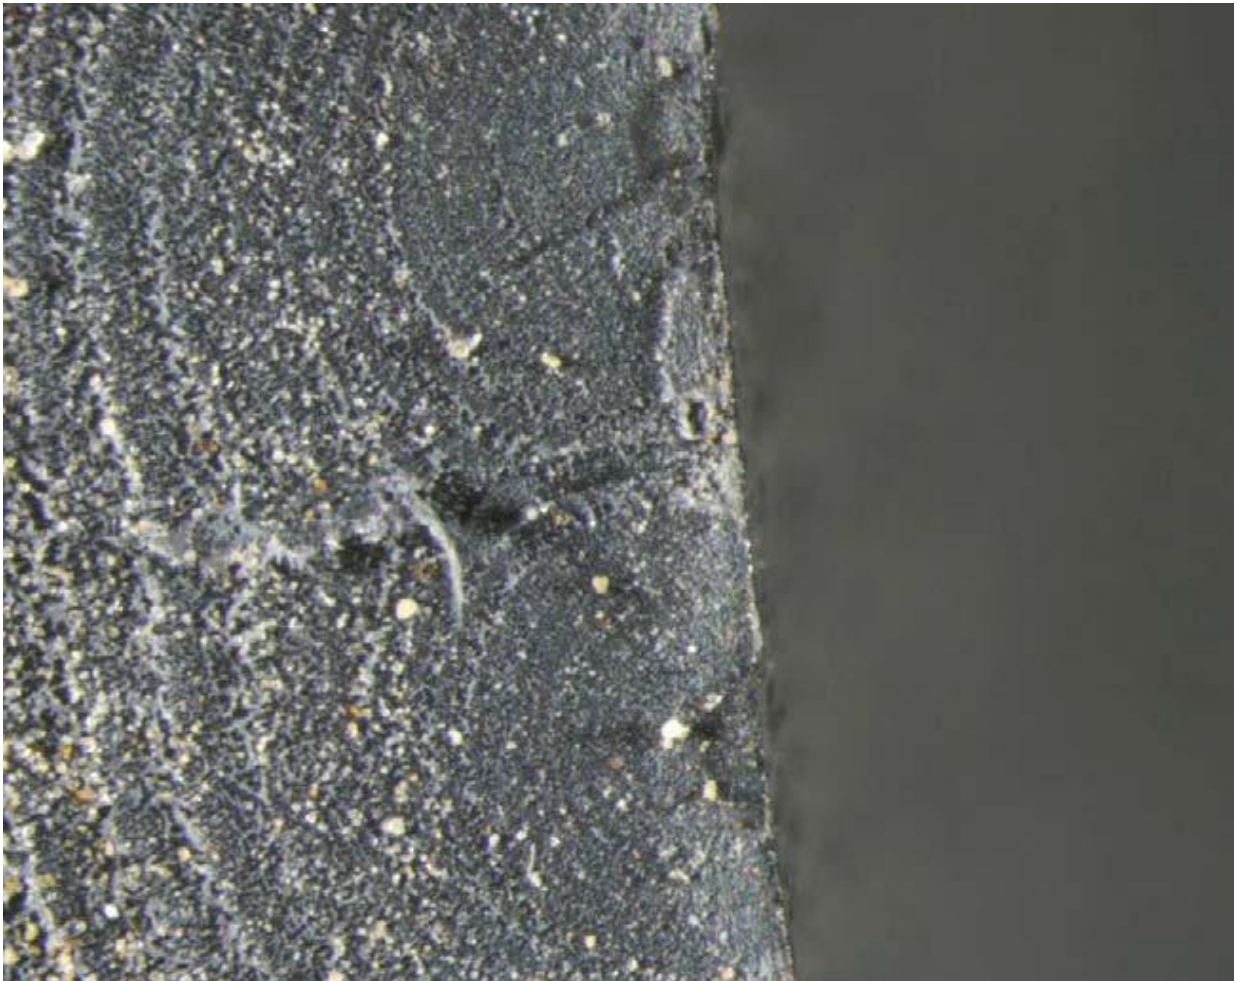
Снимок 18. Возникновение трещин.

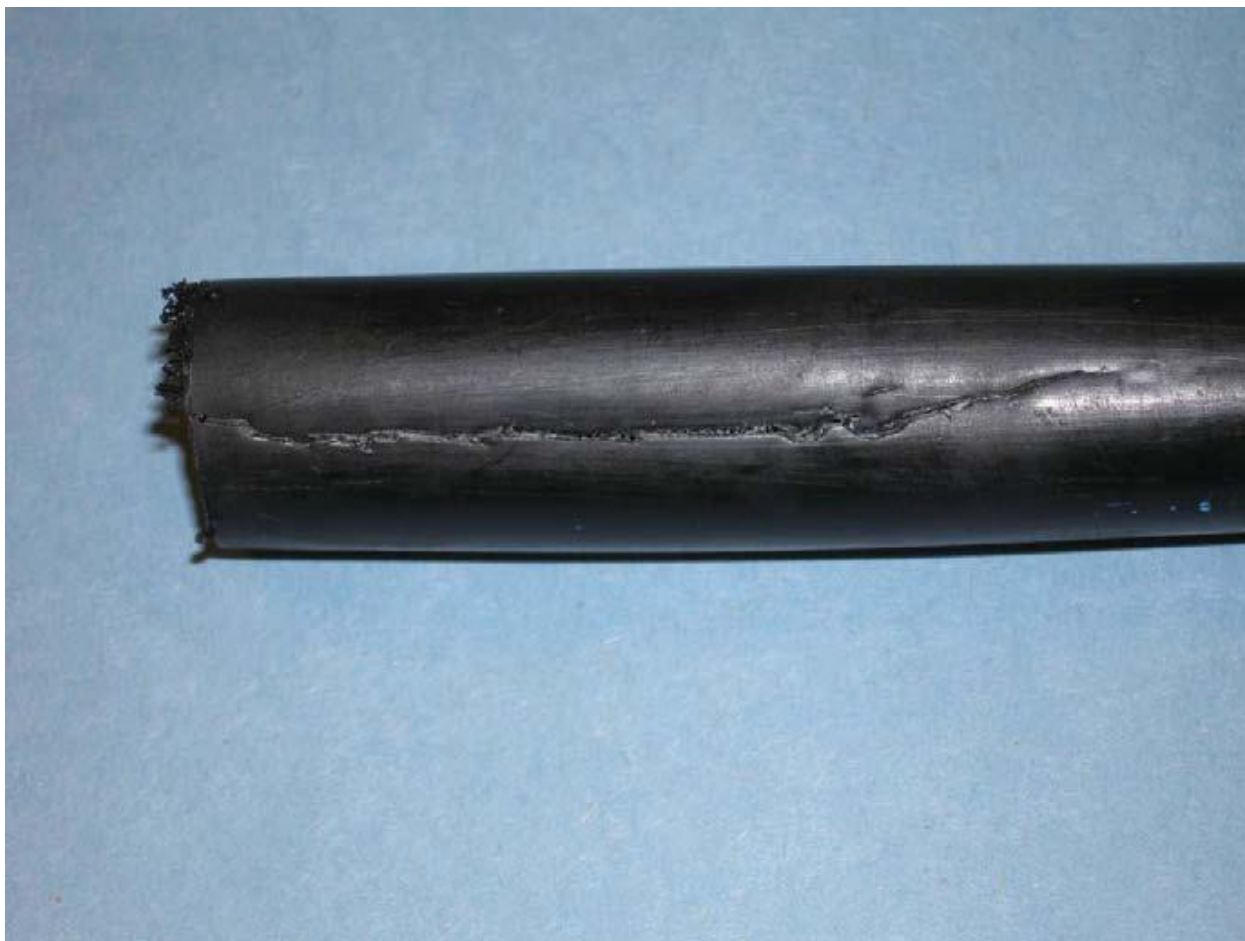
Снимок 19. Поперечная трещина в трубе. Бейкерсфилд, Калифорния.

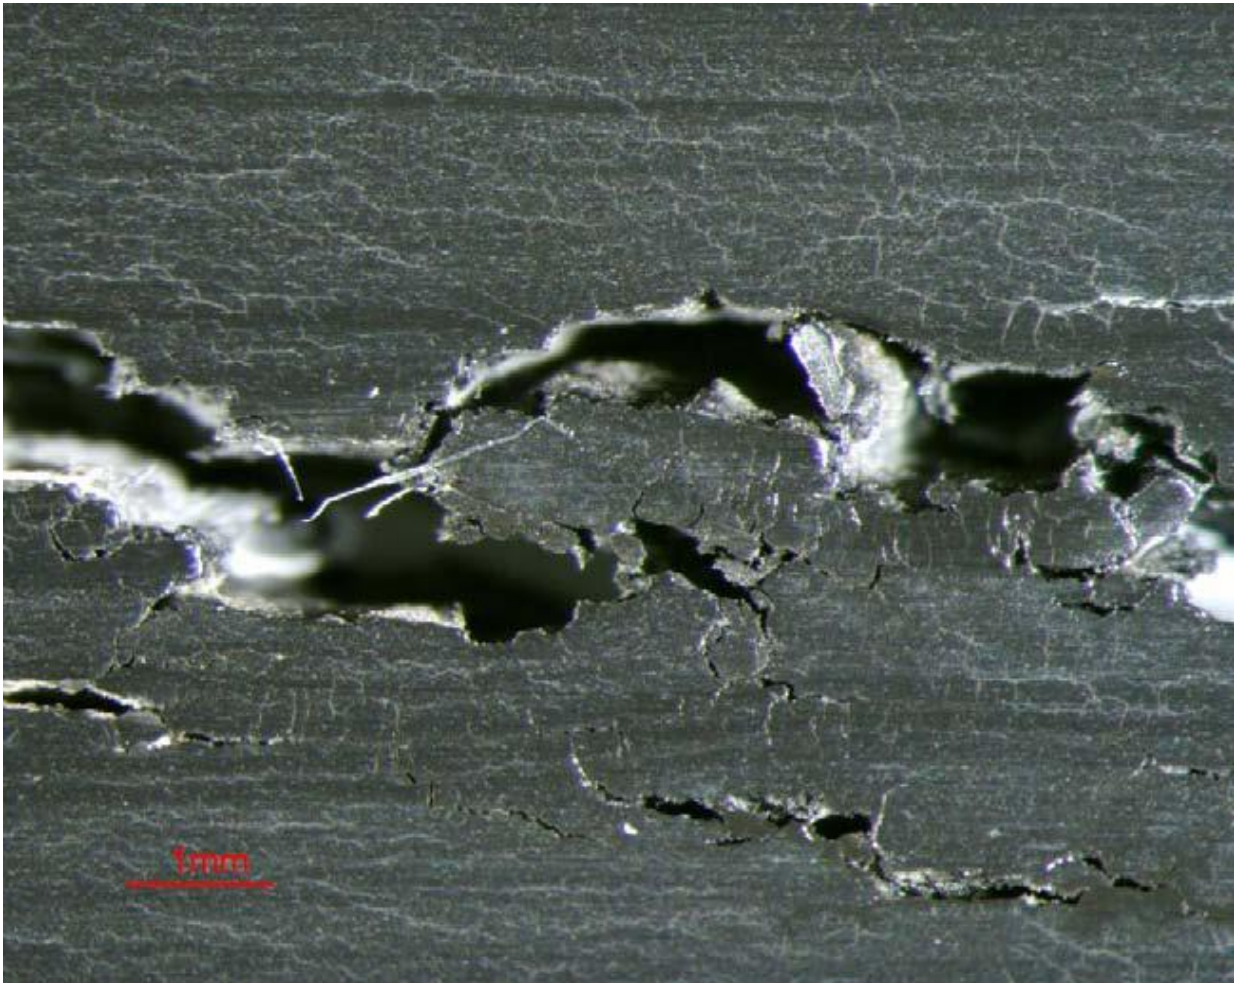
Снимок 20. Вид внутренней поверхности трубы. Бейкерсфилд, Калифорния.

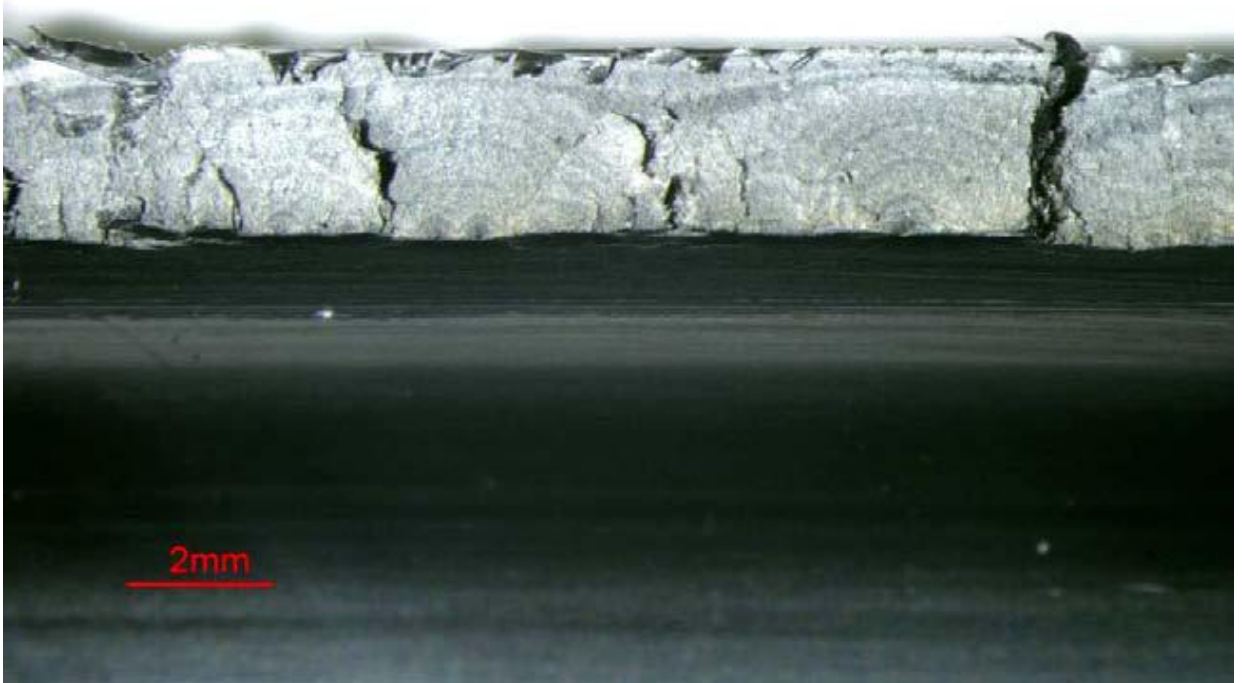
Снимок 21. Образец с большим количеством трещин по внутреннему диаметру.
Бейкерсфилд, Калифорния.

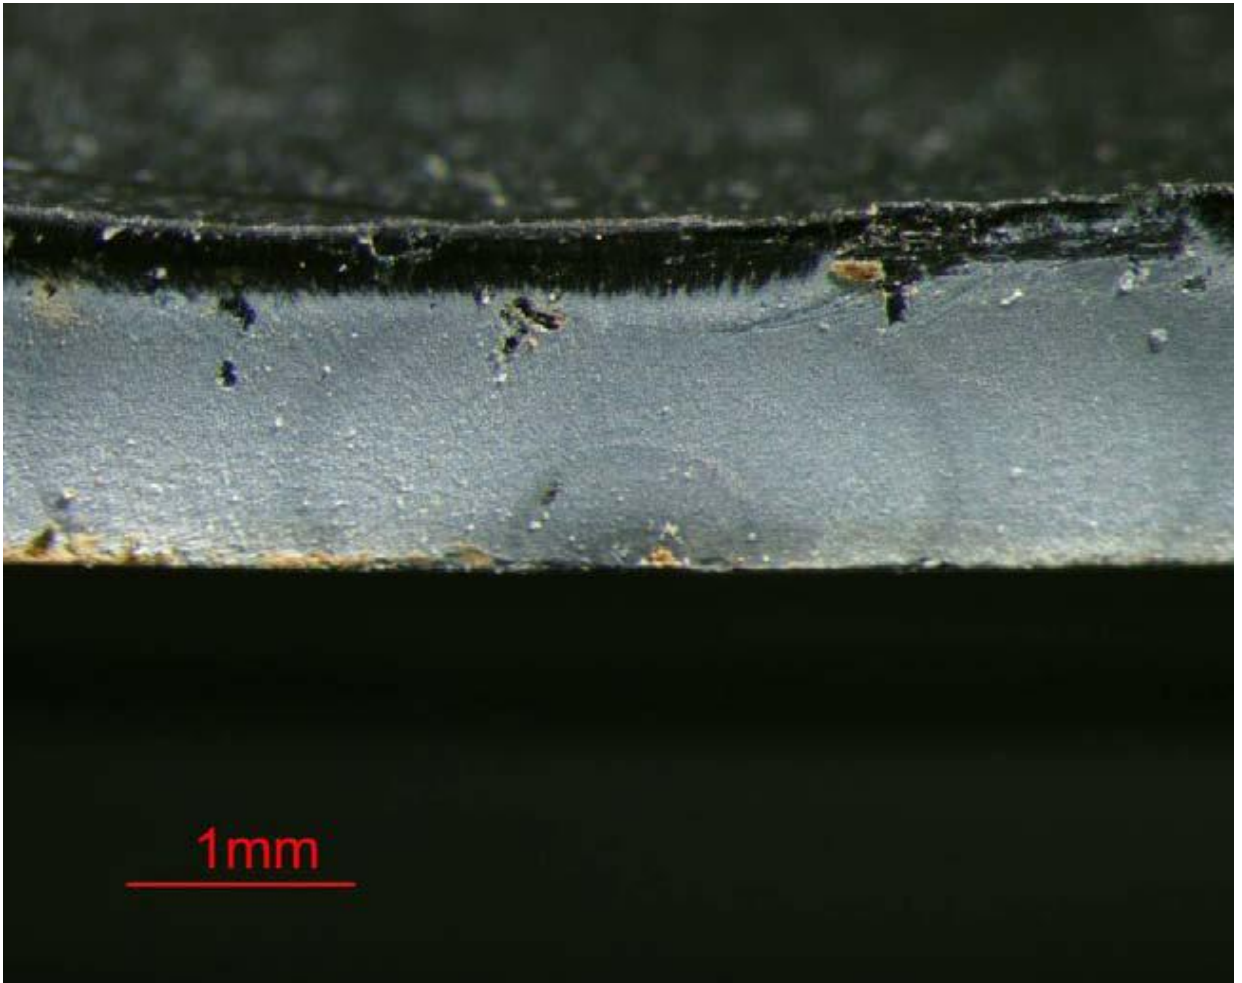
Снимок 23. Поверхность с видимым повреждением от удара камня.(см. Снимок 22)

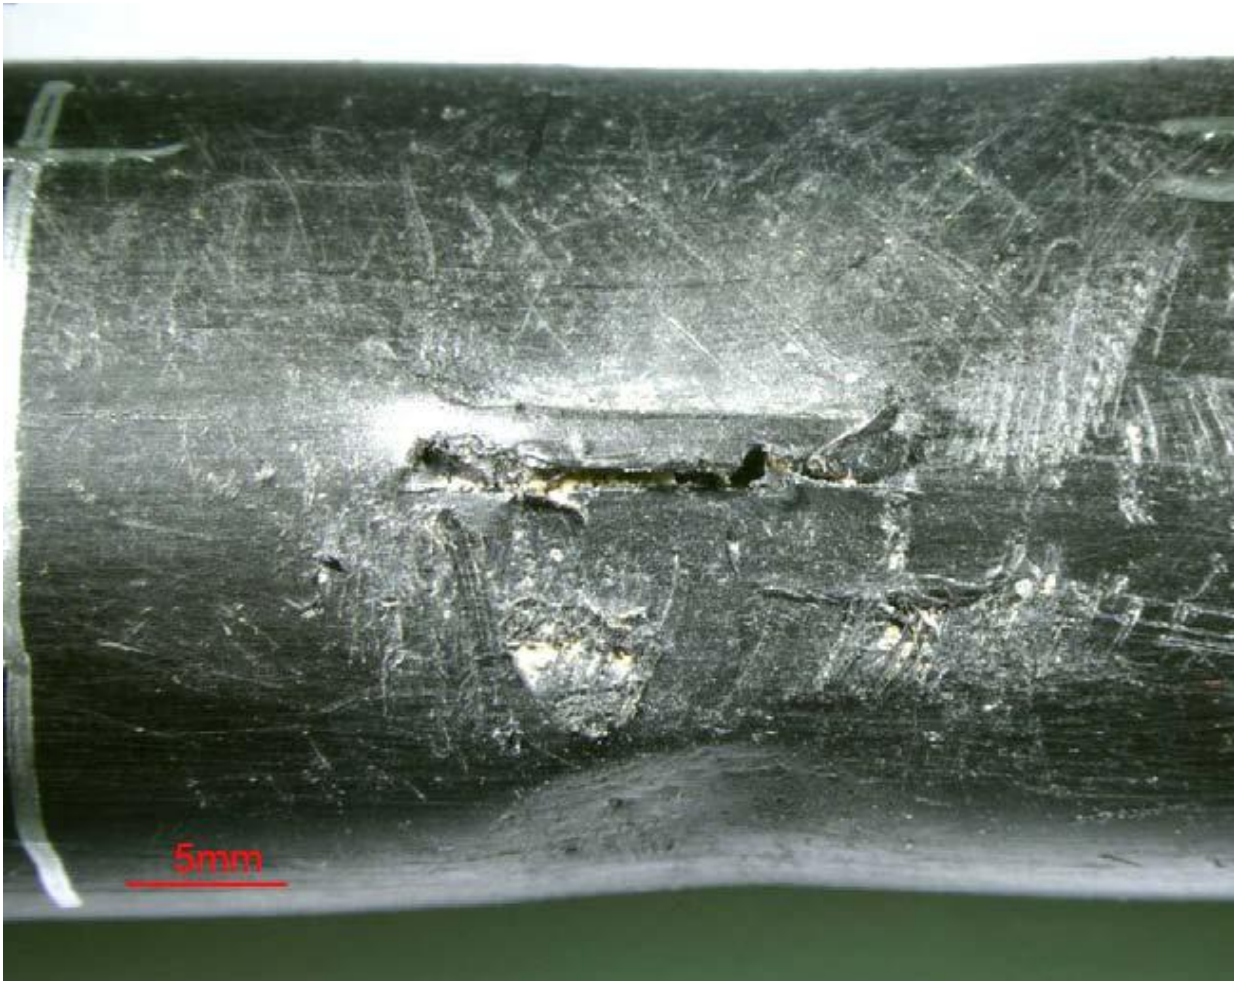
Снимок 24. Сдавливание трубы. Бейкерсфилд, Калифорния.

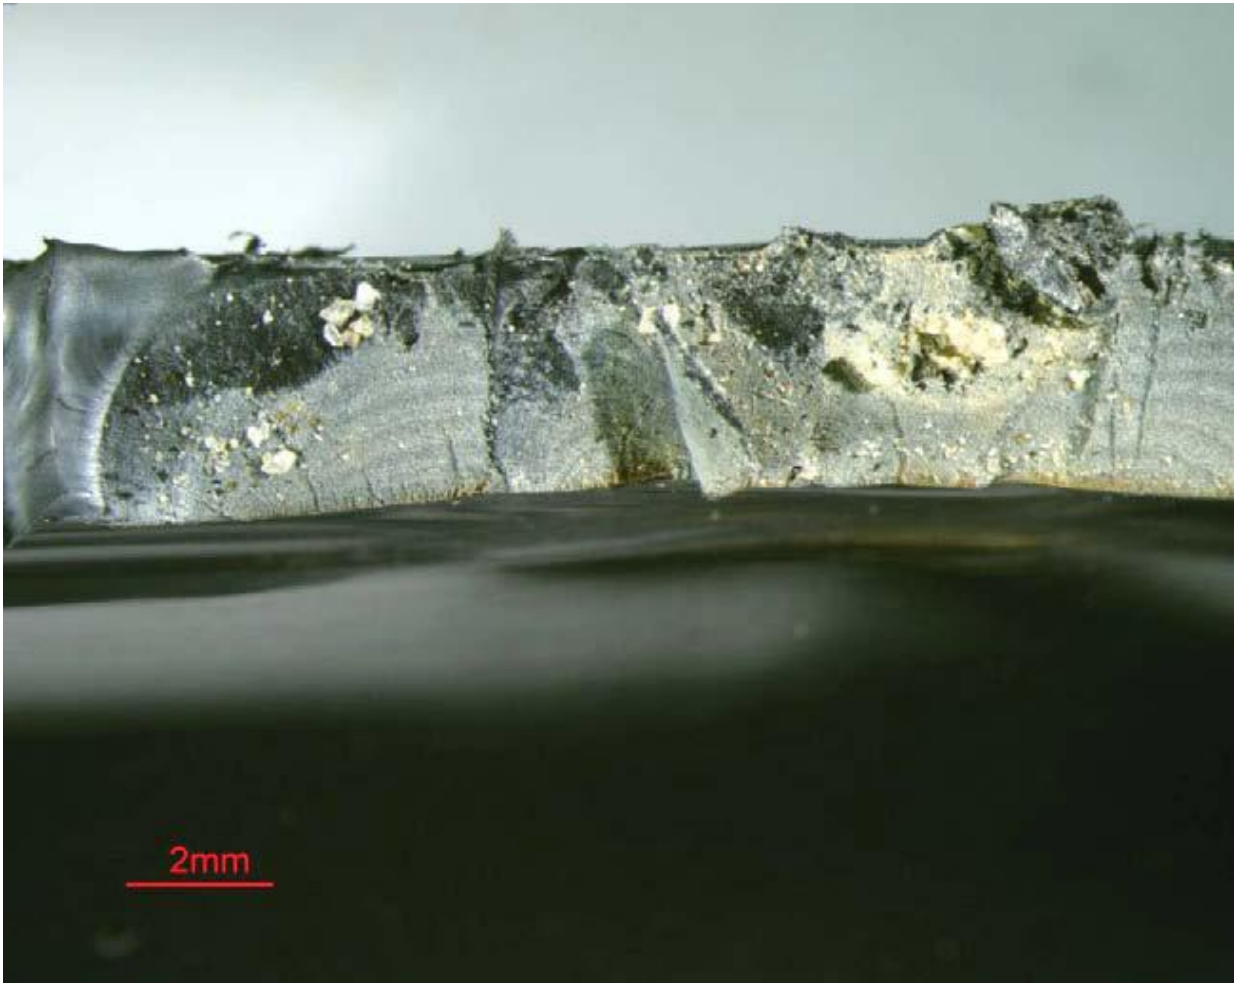
Снимок 25. Множественные трещины на поверхности при сдавливании трубы.

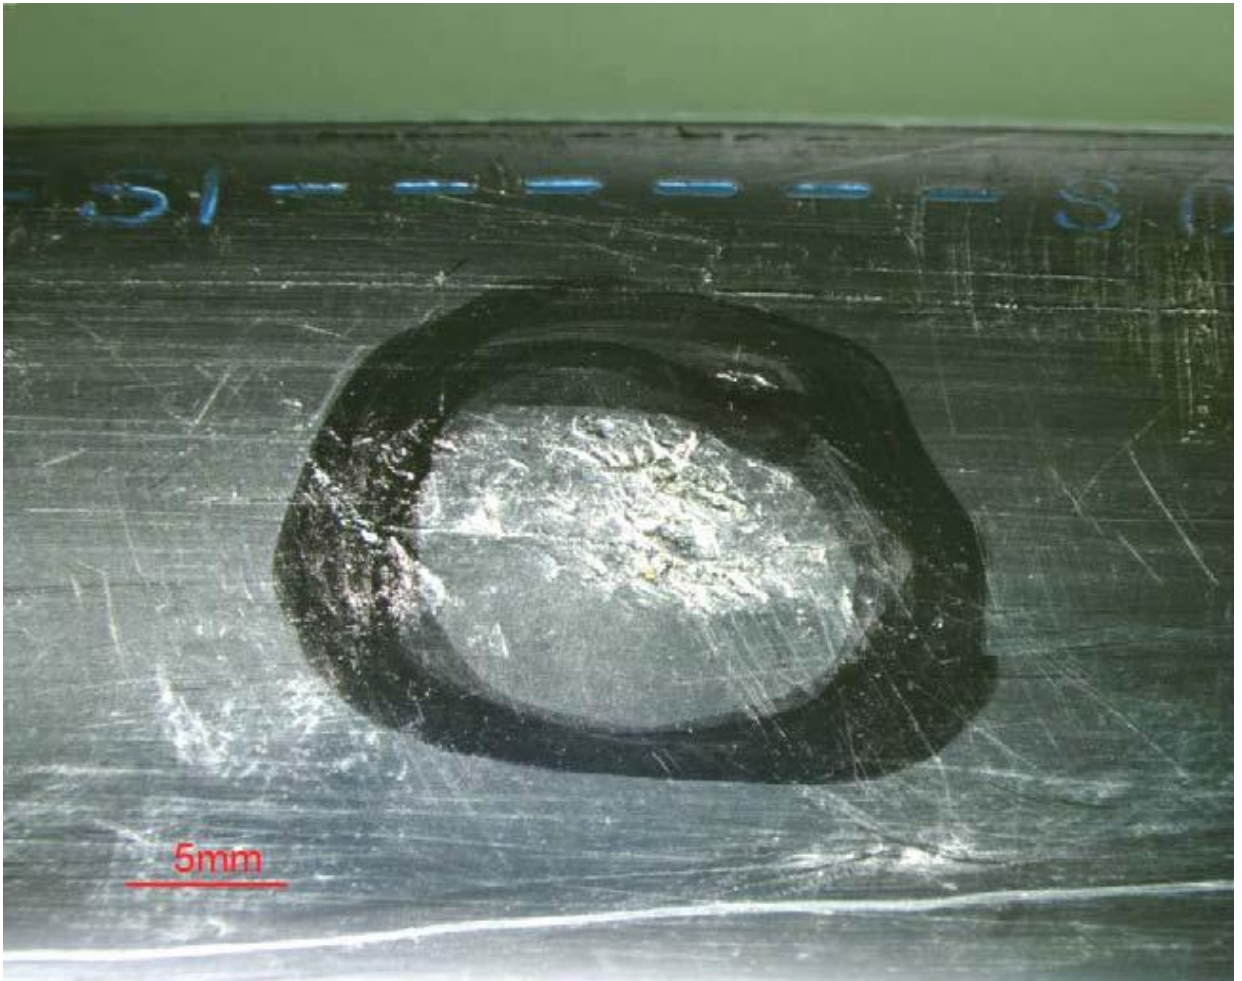
Снимок 26. Место повреждения на наружной поверхности трубы. Бейкерсфилд, Калифорния.

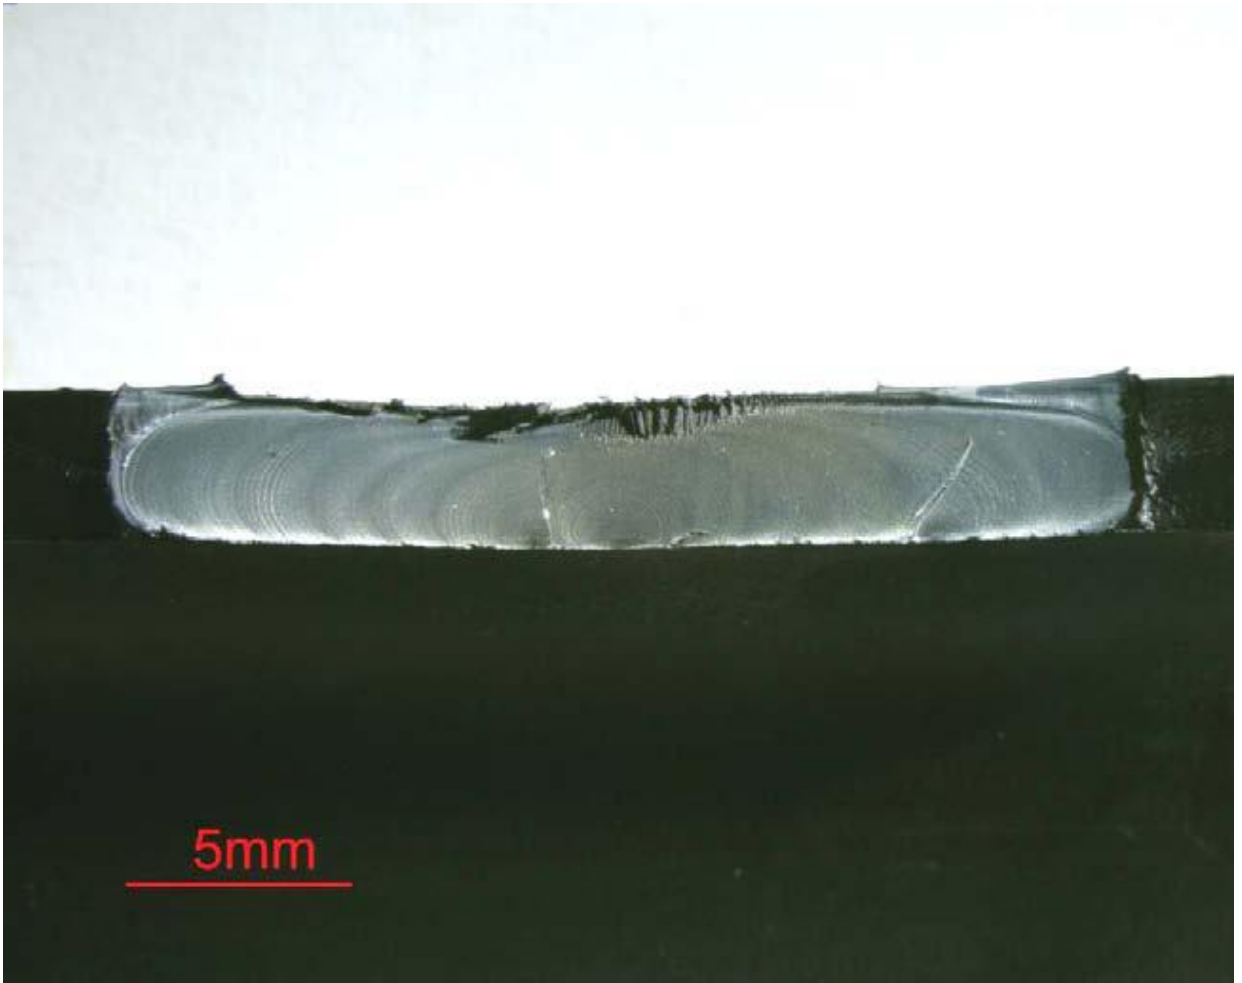
Снимок 27. Полная поверхность излома. Бейкерсфилд, Калифорния.

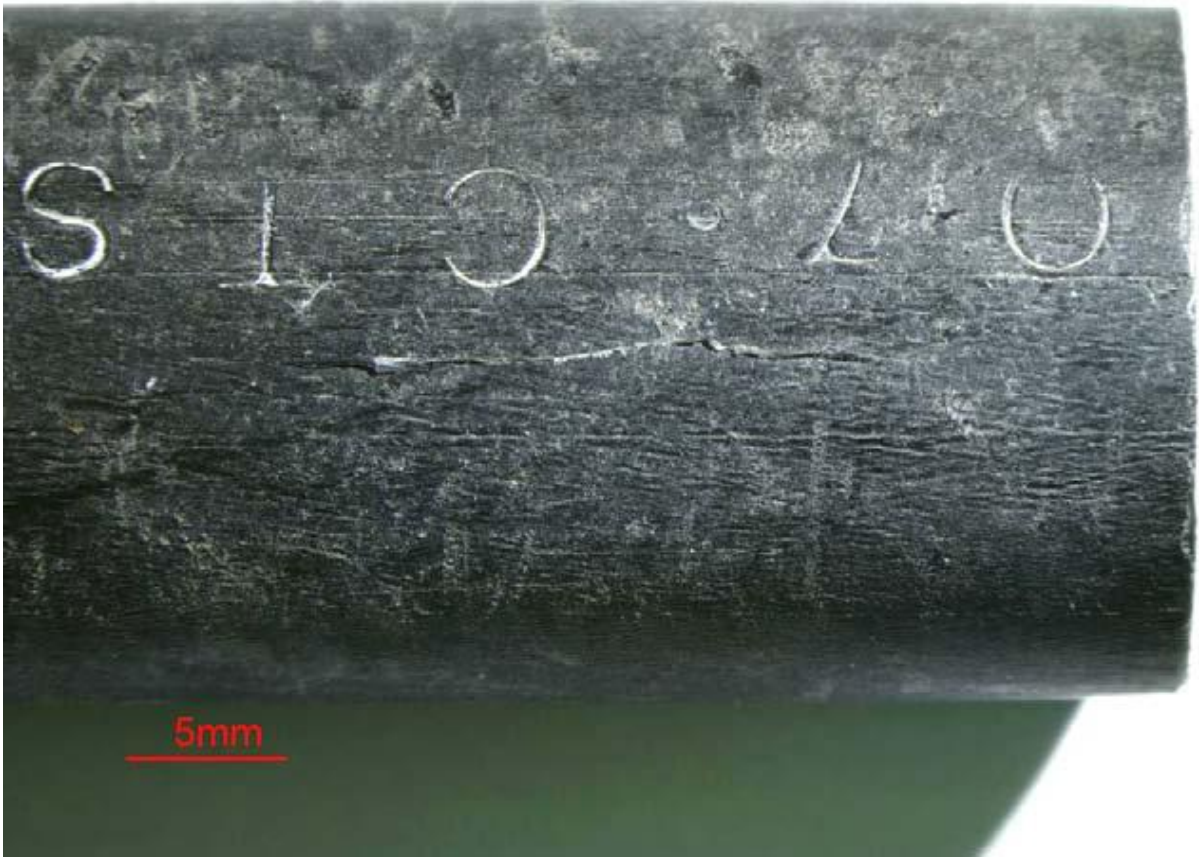
Снимки с 29 по 37 показывают различные места повреждений. Несколько из этих образцов вышли из строя после удара камней, что привело к образованию эрозии на поверхности, места изломов были разрушены. Многие образцы показали множество трещин, а также охрупчивание внутренней поверхности. Окисление, вместе с

Снимок 29. Образец с продольной трещиной. Гамильтон, Огайо.

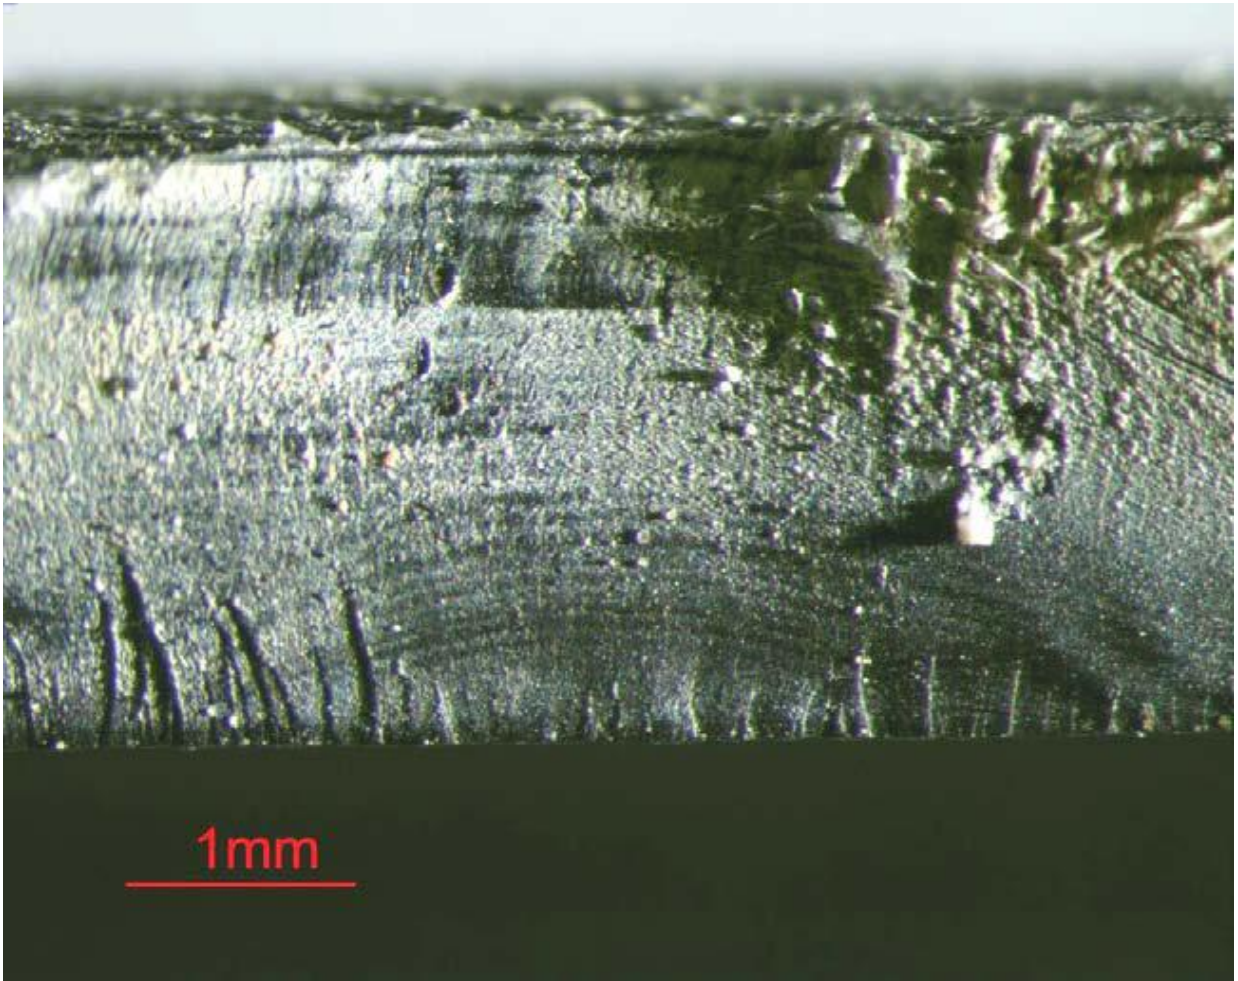
Снимок 30. Поверхность с трещинами. См. снимок 22. Хрупкая поверхность на внутренней стороне трубы.

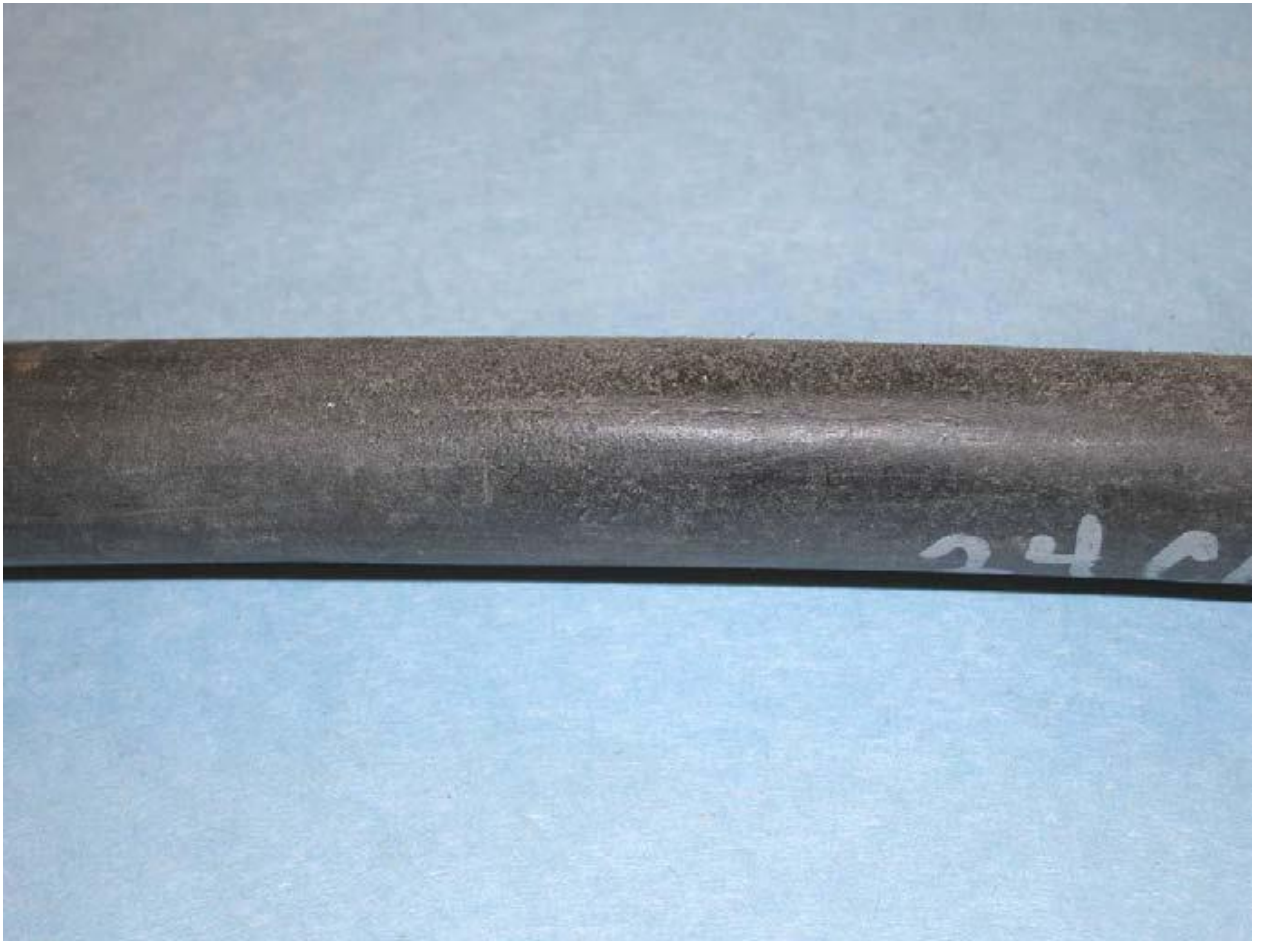
Снимок 31. Образец с продольной трещиной. Гамильтон, Огайо.

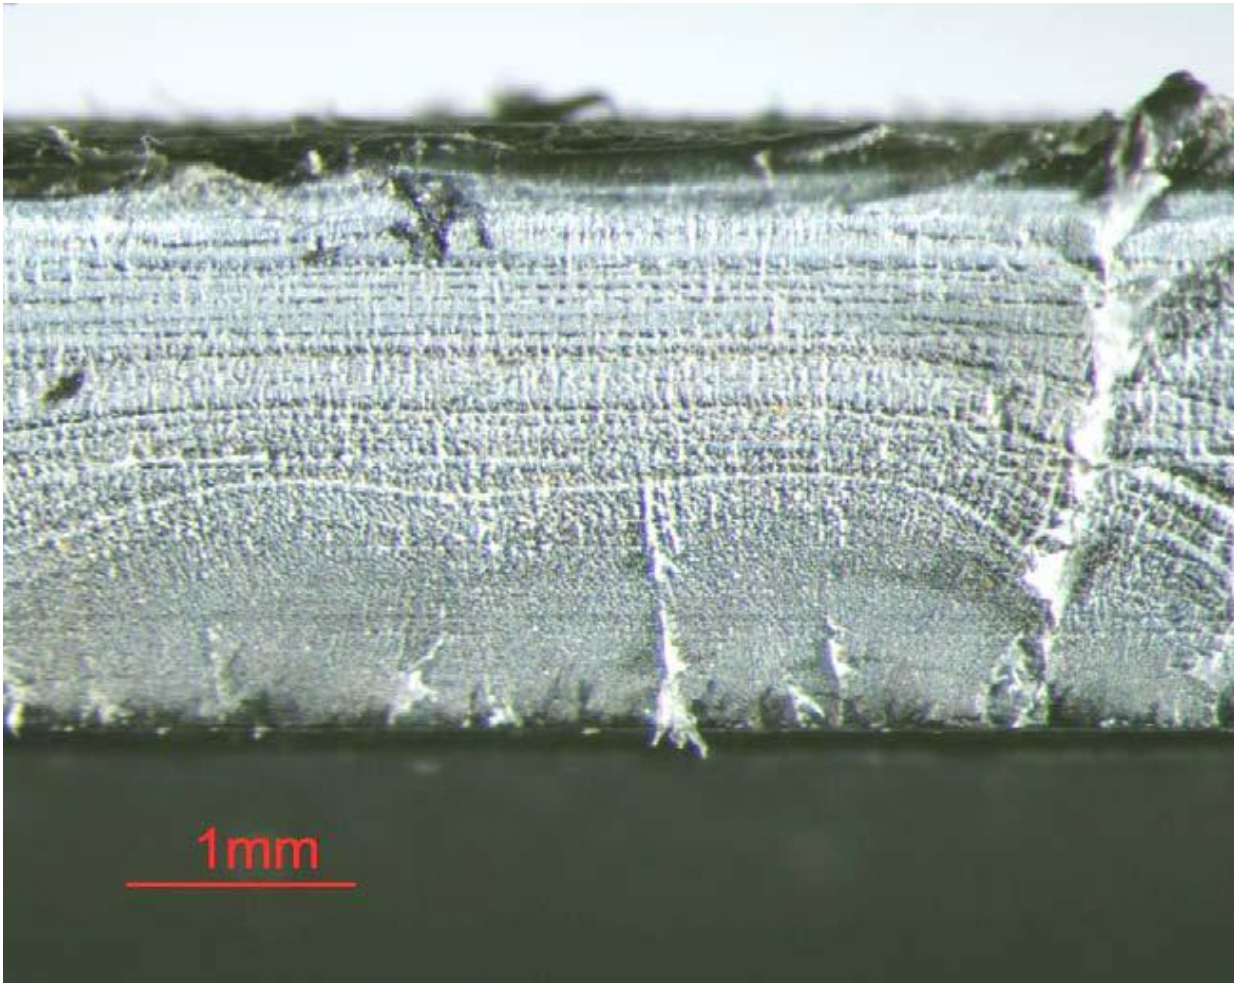
Снимок 32. Поверхность с трещинами образца на снимке 24.

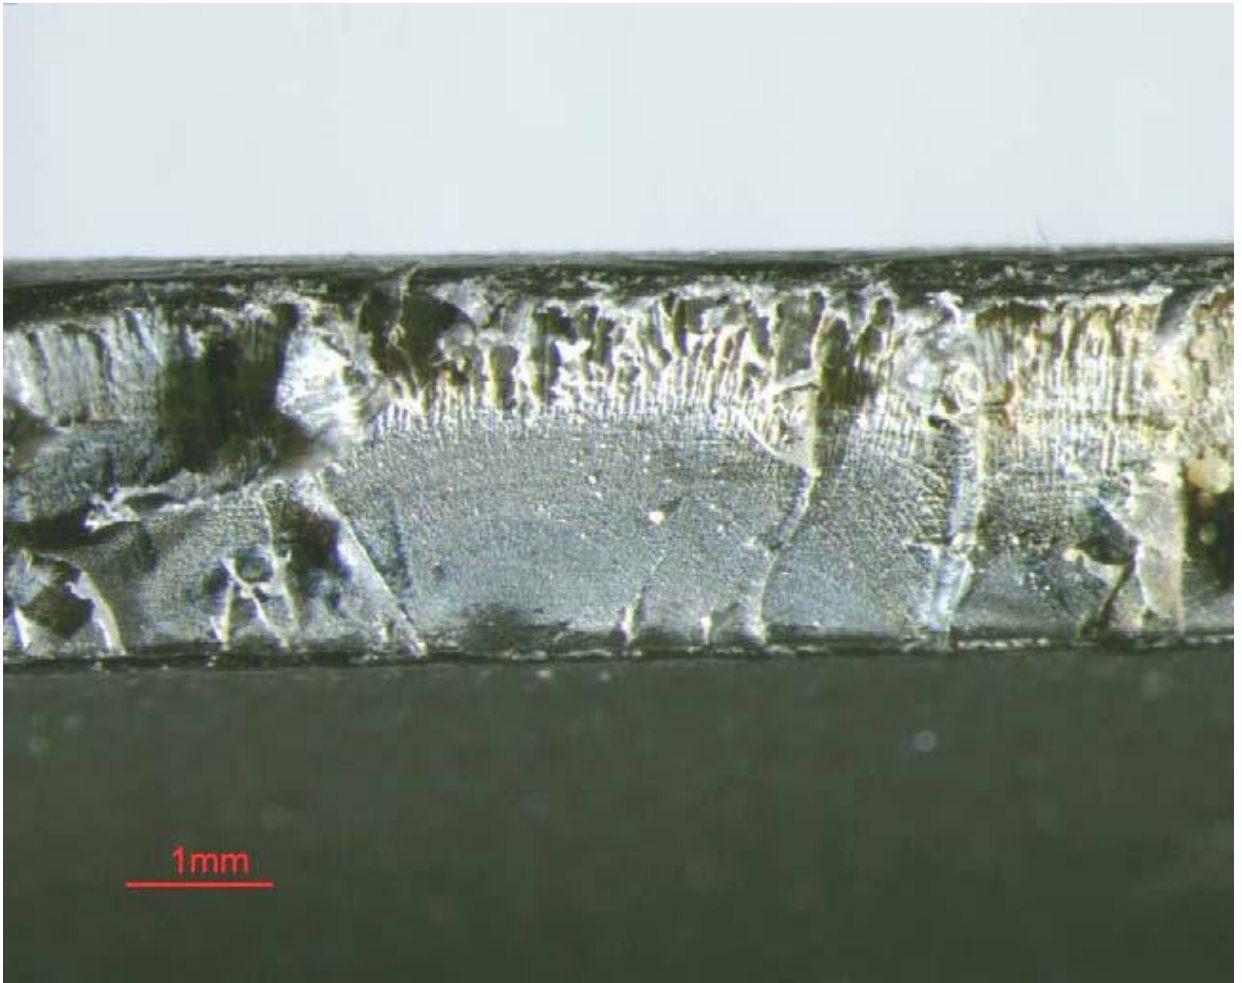
Снимок 33. Поверхность с трещинами. Гамильтон, Огайо.

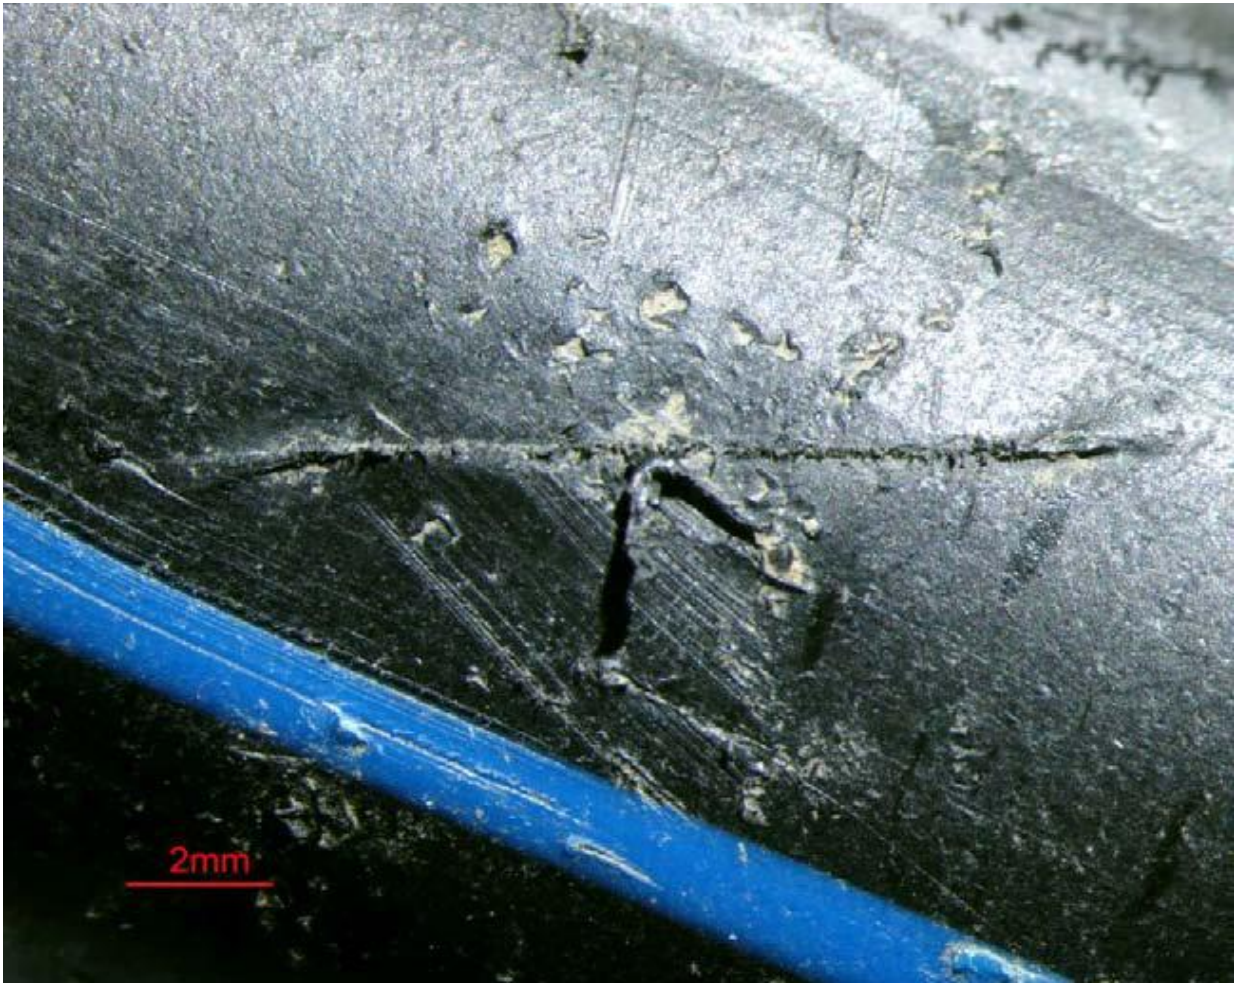
Снимок 34. Поврежденный участок. Деформация наружной поверхности. Гамильтон, Огайо.

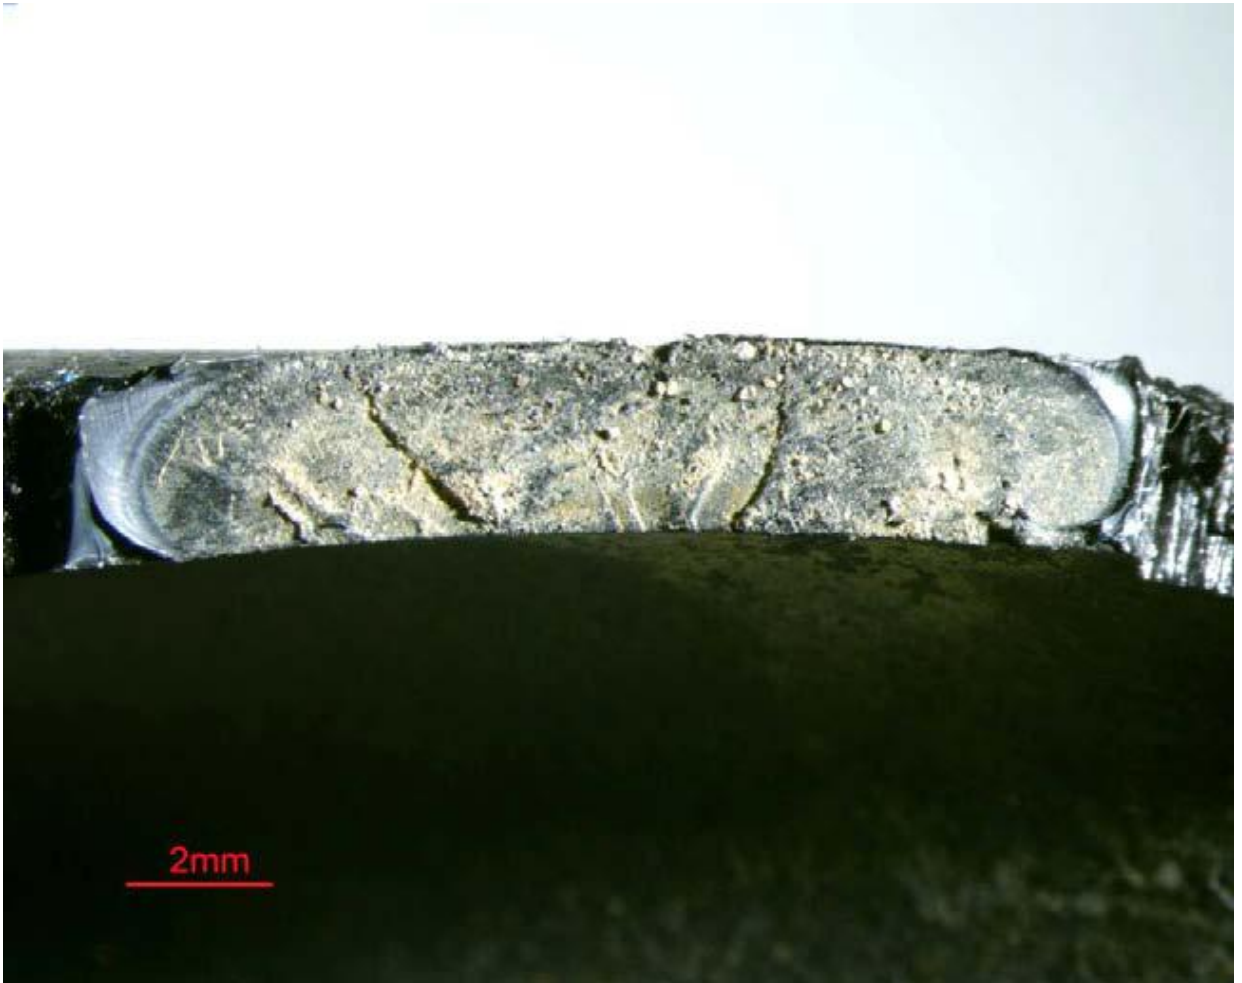
Снимок 35. Поверхность с трещинами образца на рисунке 27.

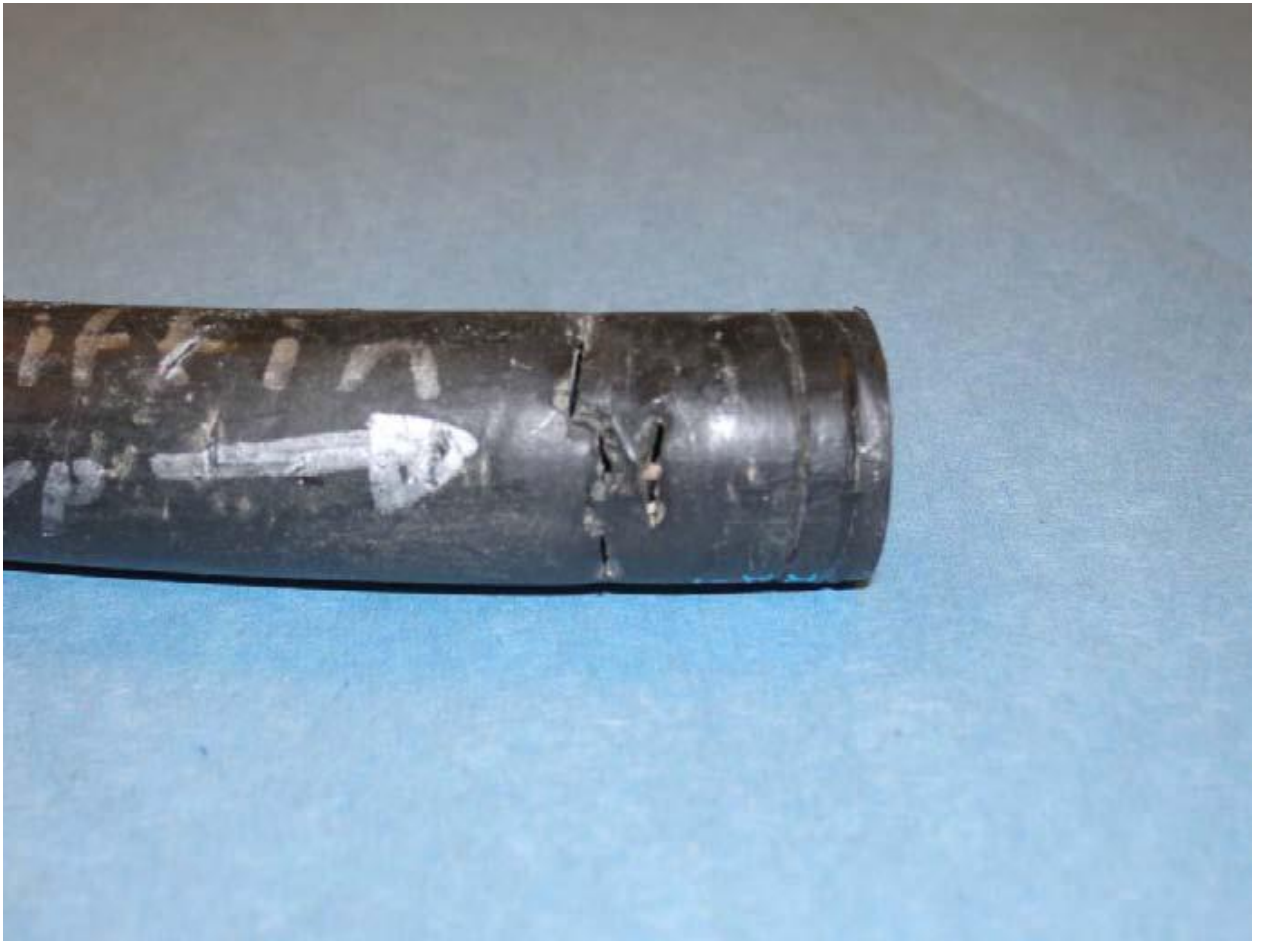
Снимок 36. Повреждение фасонной части. Гамильтон, Огайо.

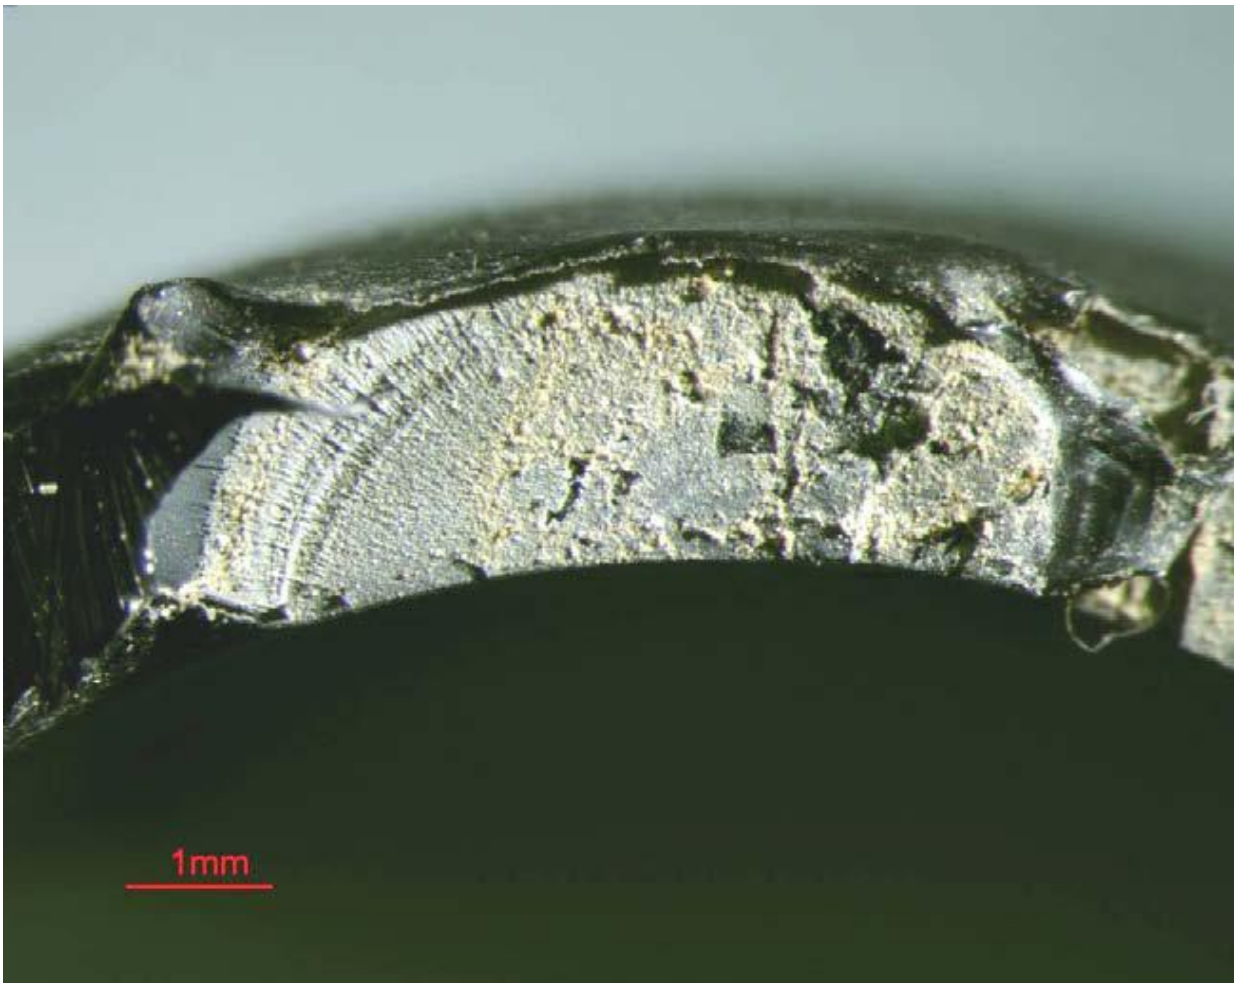
Снимок 37. Поверхность с трещинами образца на снимке 29. Медленный рост трещины из-за повреждения фасонной части.
