**Oxidative Degradation of High Density Polyethylene Pipes from
Exposure to Drinking Water Disinfectants**

ESI File No.: 29261A

**Окислительное разрушение труб из полиэтилена низкого давления
в результате воздействия дезинфицирующих веществ, находящихся
в питьевой воде**

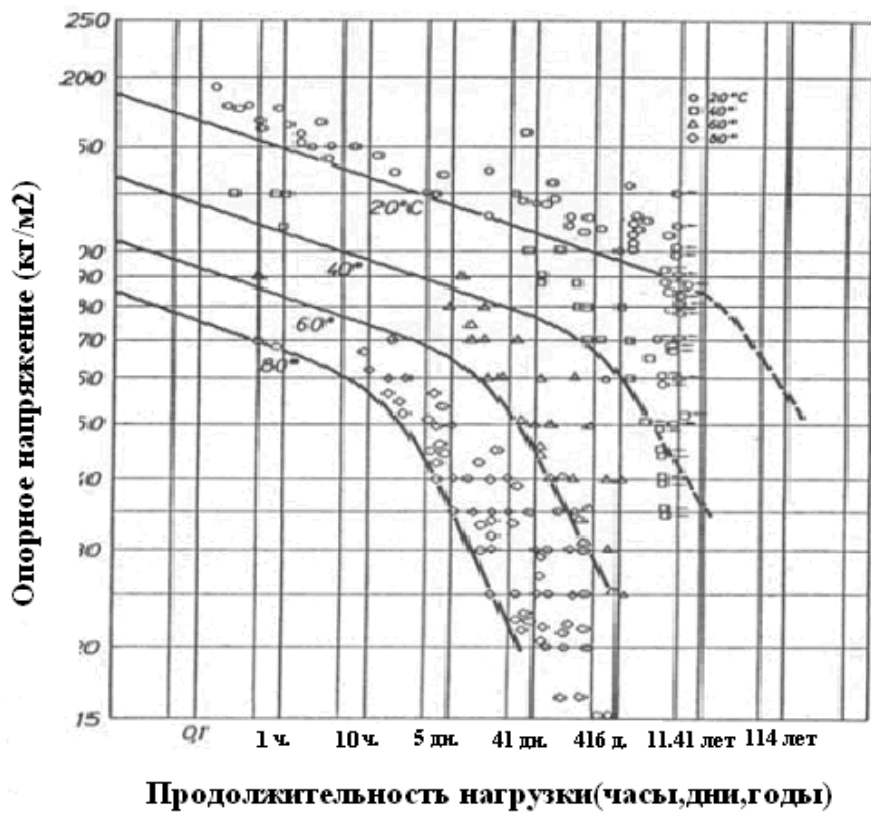
Рисунок 1: Напряжение трубы и время утечки

многих лет [2-8]. Результаты таких испытаний, представленные графически в виде зависимости логарифма времени до разрушения от логарифма нагрузки, ясно демонстрируют зависящие от времени особенности прочности полиэтилена в долгосрочной перспективе (см. Рис. 1).

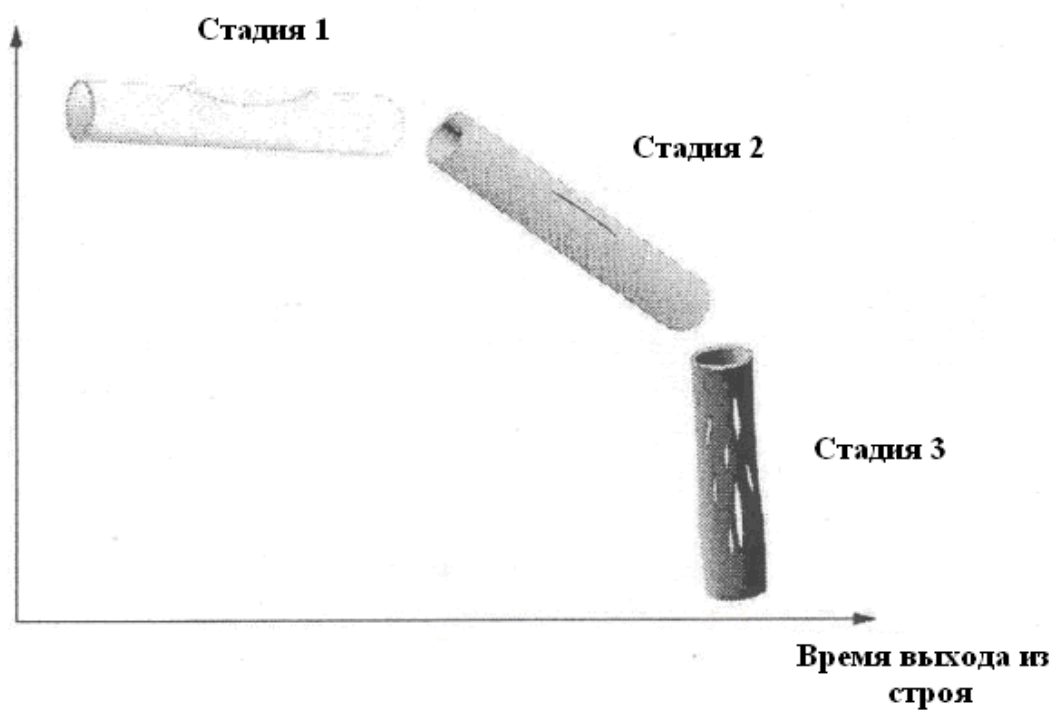
Рисунок 2: Три стадии разрушений при длительных нагрузках в трубе ПНД

Традиционные лабораторные испытания этих зависящих от времени прочностных свойств приводили к разрушению труб, при котором имели место два различных вида разрушения (см. Рис. 2). При одном виде разрушения, который имел место при относительно кратковременных испытаниях со сравнительно высокой нагрузкой, происходил пластический разрыв трубы с раздуванием образца трубы и достижением ПНД предела текучести в зоне разрушения [4]. Данный вид разрушения стал известен под названием «разрушение на стадии I» [9]. При втором виде разрушения, происходившем при более длительных испытаниях с меньшей нагрузкой, имели место весьма хрупкие разрушения с образованием трещин и точечных отверстий [4]. Этот вид разрушения стал известен под названием «разрушение на стадии II» [9]. Обратите внимание, что на рисунке график разрушений на стадии II в виде зависимости логарифма нагрузки от логарифма времени имеет более крутой угол наклона, чем график разрушений на стадии I.

Производители полиэтиленовых труб уже многие годы признают факт разрушения трубы ПНД, определяющийся окислением. Влияние этого факта отображено на схематической кривой «ползучесть-разрыв» на Рис. 2. К двум стадиям механического разрушения, выявленным в результате испытаний труб, как показано на Рис. 1 (стадия I и стадия II) теперь присоединилась третья стадия разрушения, определяющаяся окислением (стадия III). Следует отметить, что линия, изображающая разрушение на стадии III, имеет очень крутой угол наклона, указывая на то, что когда окисление материала трубы достигает стадии, определяющей скорость реакции при разрушении трубы, уровень нагрузок в трубе становится намного менее значимым фактором, определяющим срок разрушения, и разрыв трубы происходит сравнительно быстро.

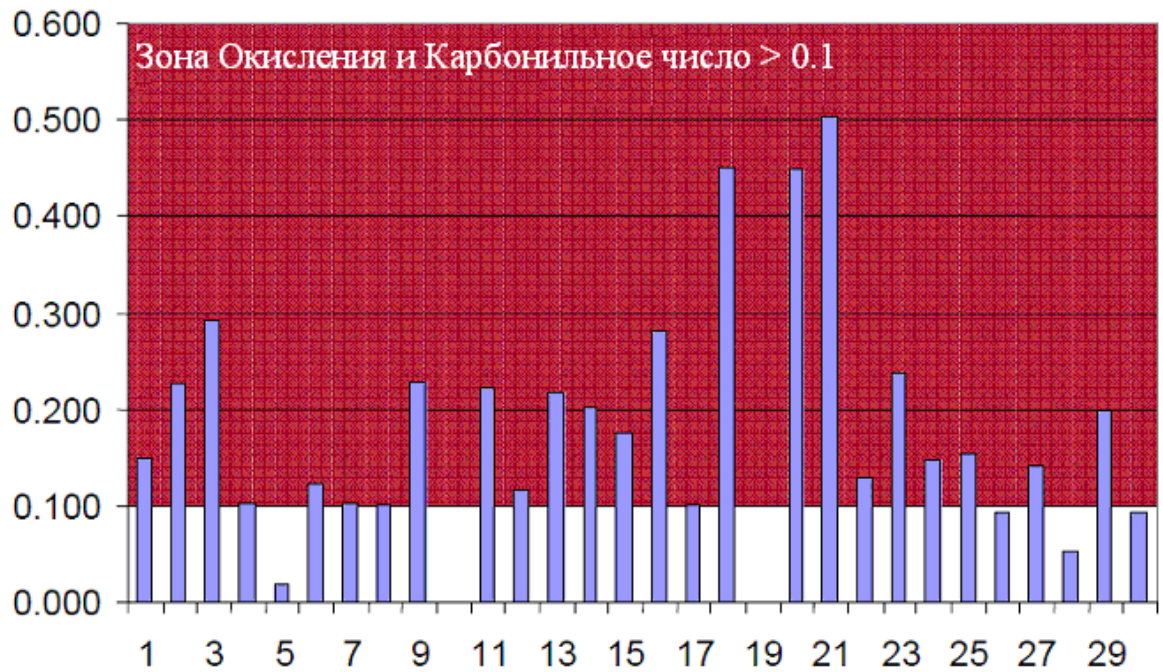
Карбонильное число на внутренней поверхности и Срок службы

ATR ИСОПФ был использован для определения карбонильного числа на внутренней поверхности труб, используя спектрометр модели 100 компании Перкин-элмер, оснащенной кристаллом. В таком спектрометре образец прижимают кристаллом и затем анализируют. Глубина проникновения в этом методе очень мала, не более 5 микрон, что позволяет провести еще одно исследование на окисление внутренней поверхности трубы. Результаты такого исследования внутренней поверхности говорят, что все образцы имеют высшую степень окисления, где карбонильное число больше чем 0.1. Величина карбонильного числа 0.1 и более имеет влияние на охрупчивание материалов из полиэтилена, что ведет к преждевременному разрушению и выводу из строя [1,2]. В прошлых исследованиях по характеру окисления полиолефинов карбонильное число, имеющее значение менее 0.02, не являлось значительным для окисления.

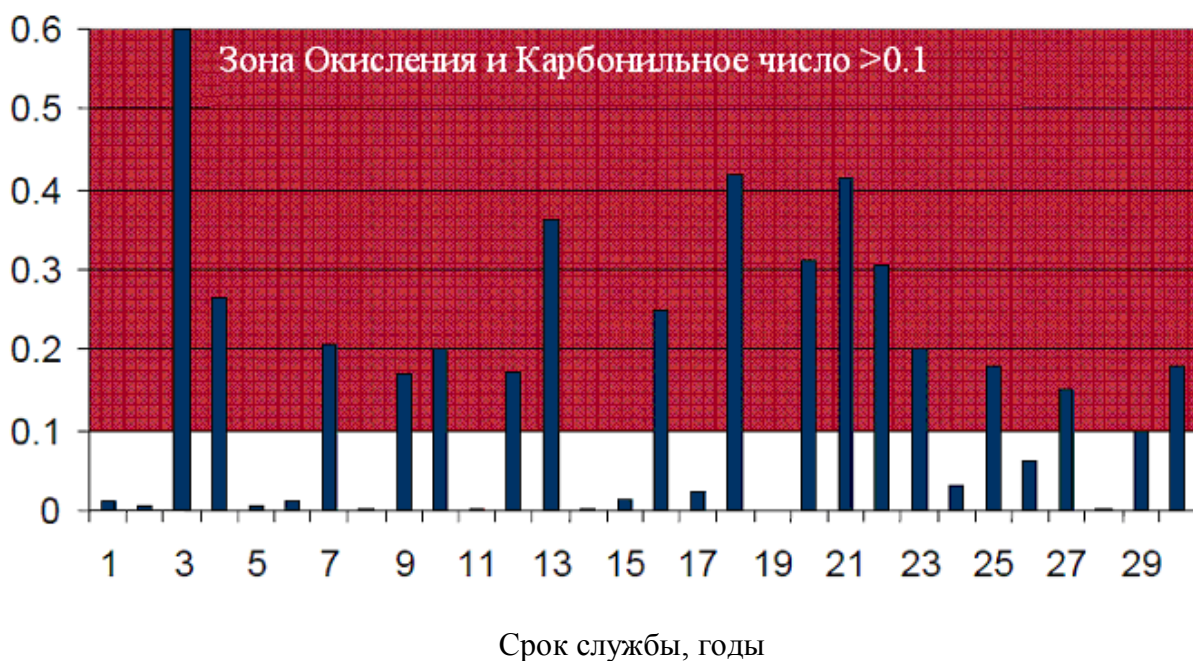
Карбонильное число от 0 до 0.002 и Срок службы.

Карбонильное число для первых 0.002 дюйма также показало большую степень окисления, в среднем в 58% процентах образцов, карбонильное число составляет больше чем 0.1. Только в 5 образцах из 29 карбонильное число было сравнимо с данными из образцов, где окисление выявлено не было (карбонильное число <0.010). Профильный спектр отражает среднее значение карбонильного числа на расстоянии 0.002 дюйма. Поэтому для тех образцов, чья внутренняя поверхность имеет очень высокий показатель карбонильного числа, глубина окисленного слоя была очень мала, менее чем 0.001 дюйма.

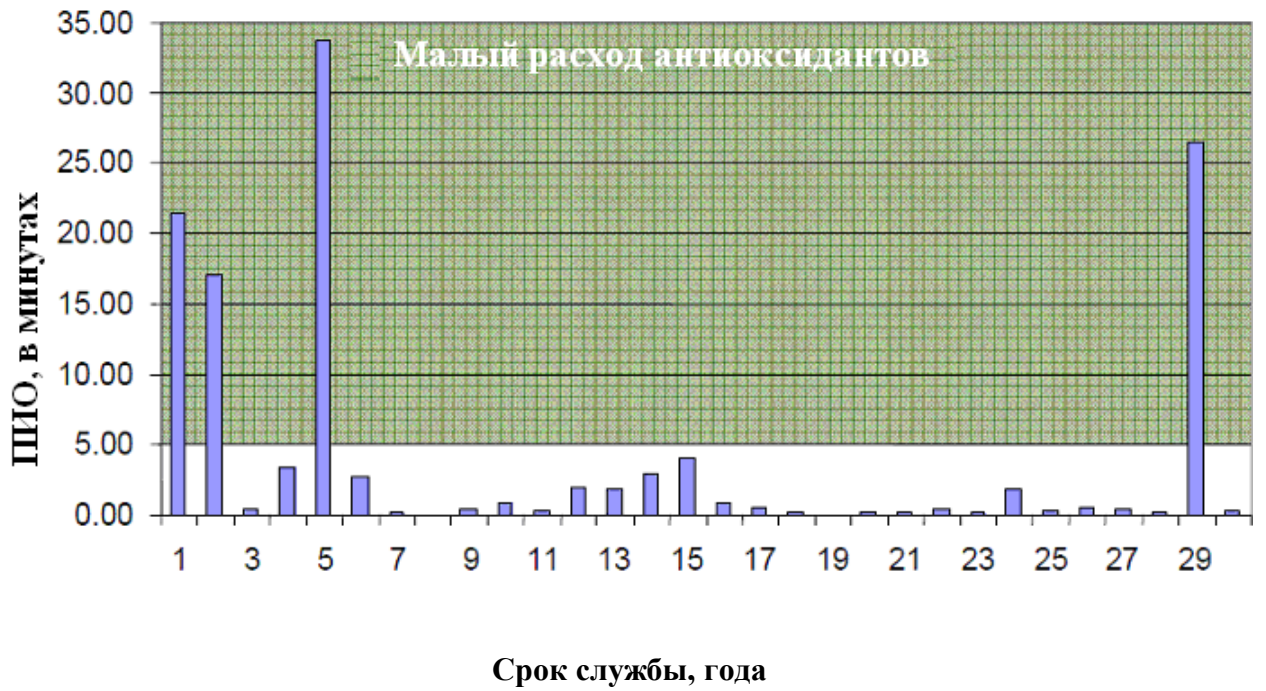
ПНО внутренней поверхности и Срок службы

Один из образцов (N6), труба из Окое, Теннесси показал высокий уровень ПНО (17.06 минут) внутреннего слоя, провалив тест с наклоном и показав высокое карбонильное число при тесте ИСОПФ. Эта труба размером в 6 дюймов и со стенкой тоньше, чем большинство испытываемых образцов. ПНО ядра оказался очень высоким (73.6 минуты), поэтому очевидно, что антиоксиданты попали на поверхность после того, как труба вышла из строя. Эта труба треснула в нескольких местах по всей периферии внутреннего диаметра трубы и вышла из строя. Повреждения этого образца анализируются ниже в разделе «Анализ повреждений».

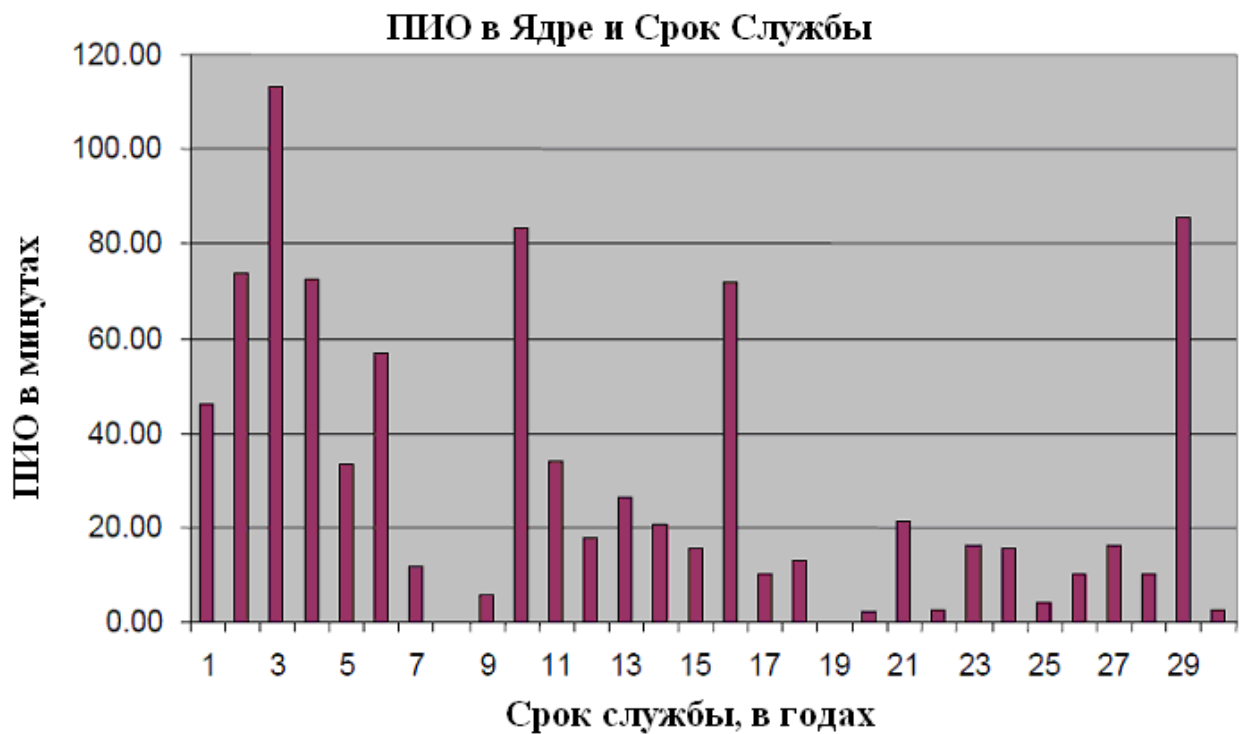
ПАО значений ядра варьируется. Это зависит от места, где находился образец и срока службы. Большинство образцов показало обеднение антиоксидантами даже в самом ядре.

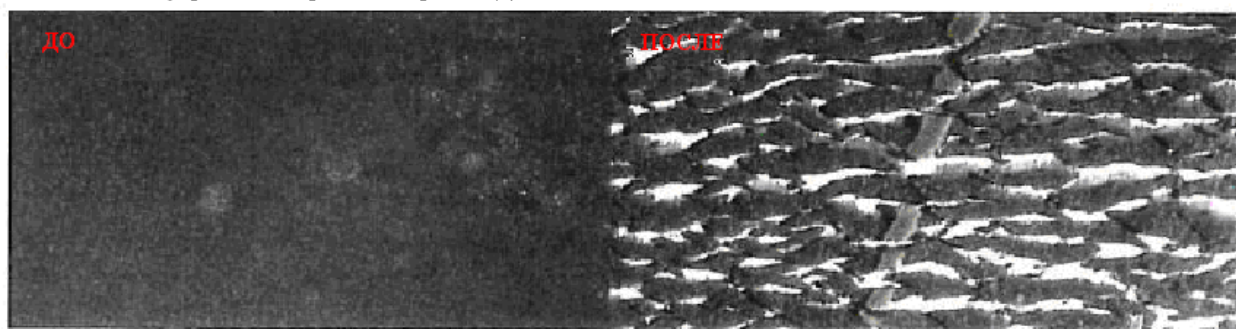
Снимок 6. внутренняя поверхность образцов ДО и ПОСЛЕ теста на загиб

Обратите внимание, что внутренняя поверхность трубы ПНД до теста с прогибом не кажется поврежденной.

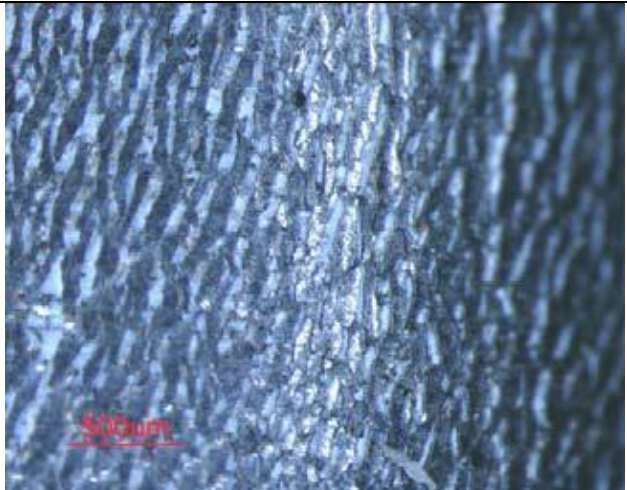
<p>Макавао</p> <p>1 дюйм, Образец 1 DR9</p> <p>ПАО: 1.93 [REDACTED]</p> <p>КЧ (ATR): 0.116 [REDACTED]</p> <p>КЧ (Т): 0.174 [REDACTED]</p>	<p>13.01</p>

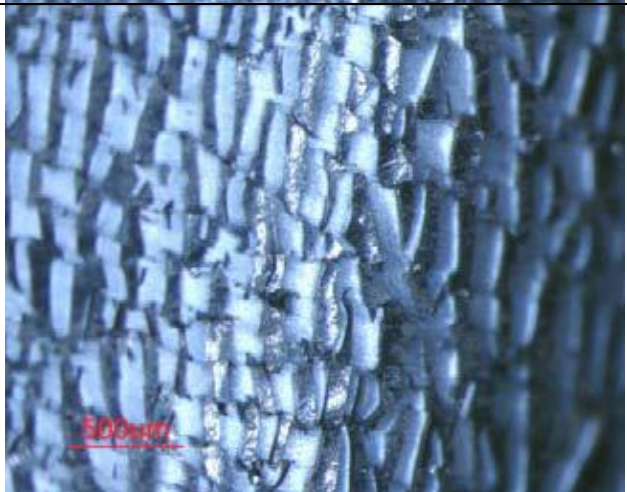
<p>Макавао, Мауи</p> <p>1.25 дюйма DR9</p> <p>ПАО: 1.83 [REDACTED]</p> <p>КЧ (ATR): 0.217 [REDACTED]</p> <p>КЧ (Т): 0.157 [REDACTED]</p>	<p>13.01</p>

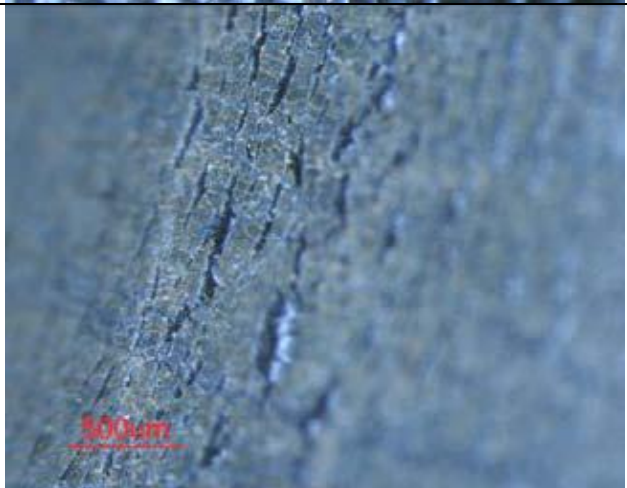
<p>Центральный Мауи – Образец 3 1.25 дюйма DR9</p> <p>ПАО: 2.94 [REDACTED]</p> <p>КЧ(ATR): 0.202 [REDACTED]</p> <p>КЧ (Т): 0.003 [REDACTED]</p>	<p>17.07</p>

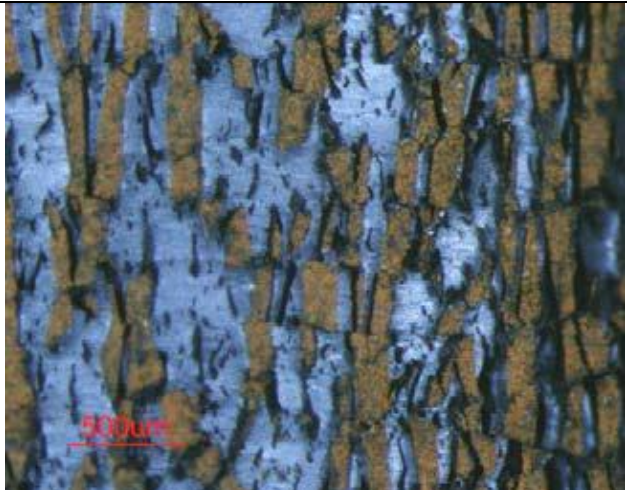
<p>Кула мауи, 2 дюйма Образец 4 DR9</p> <p>ПАО: 0.48 [REDACTED]</p> <p>КЧ (ATR): 0.228 [REDACTED]</p> <p>КЧ (Т): 0.170 [REDACTED]</p>	<p>11.02</p>

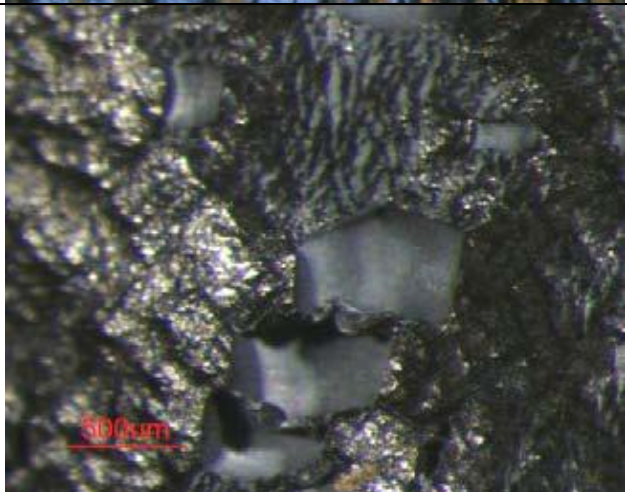
<p>Окое, Теннесси 6 дюймов DR17</p> <p>ПАО: 17.04 [REDACTED]</p> <p>КЧ (ATR): 0.179 [REDACTED]</p> <p>КЧ (Т): 0.006 [REDACTED]</p>	<p>5.00</p>

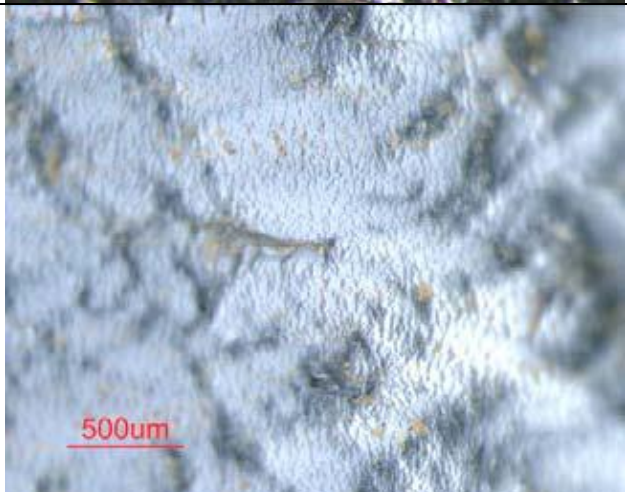
<p>Вест Мауи 4 дюйма DR13.5</p> <p>ПАО: 7.8 [REDACTED]</p> <p>КЧ (ATR): 0.099 [REDACTED]</p> <p>КЧ (Т): 0.002 [REDACTED]</p>	<p>11.00</p>

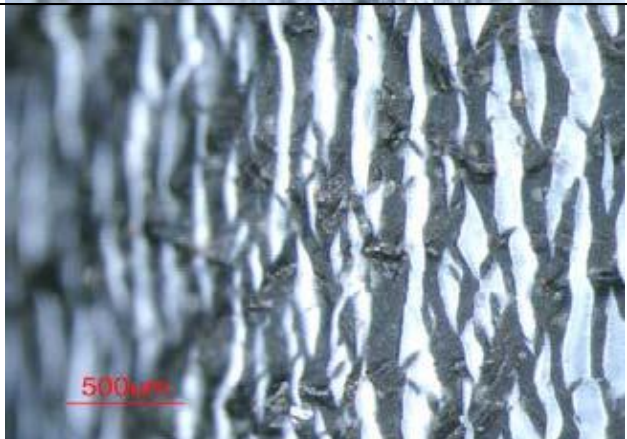
<p>Вест Мауи Образец 2 6 дюймов DR11</p> <p>ПАО: 0.20 [REDACTED]</p> <p>КЧ (ATR): 0.101 [REDACTED]</p> <p>КЧ (Т): 0.207 [REDACTED]</p>	<p>8.00</p>

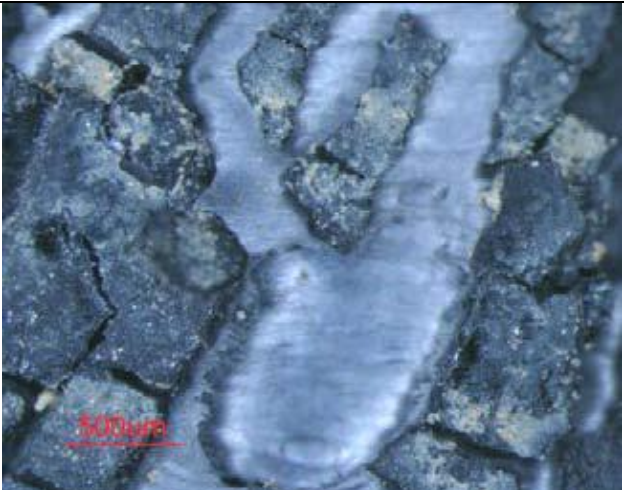
<p>НВ&ТS $\frac{3}{4}$ дюйма DR9</p> <p>ПИО: 0.20 [REDACTED] КЧ (ATR): 0.449 [REDACTED] КЧ (Т): 0.310 [REDACTED]</p>	<p>25.04</p>

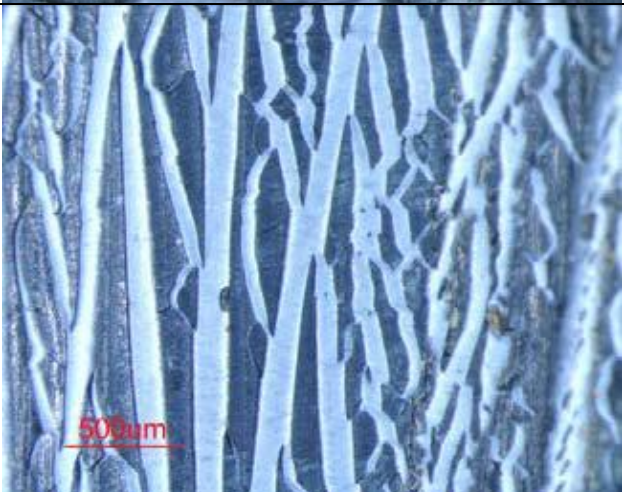
<p>Помона, Калифорния $\frac{3}{4}$ дюйма</p> <p>ПИО: 0.30 [REDACTED] КЧ (ATR): 0.154 [REDACTED] КЧ (Т): 0.182 [REDACTED]</p>	<p>28.00</p>

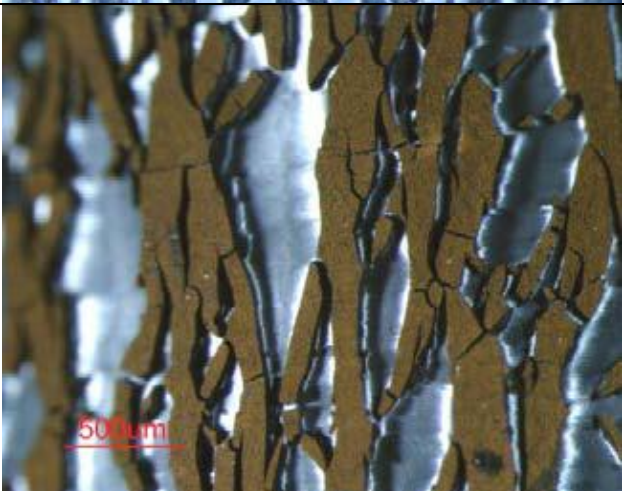
<p>Лонглин, Невада 3711 Westcliff 1дюйм</p> <p>ПИО: 0.40 [REDACTED] КЧ(ATR):0.128 [REDACTED] КЧ (Т): 0.306 [REDACTED]</p>	<p>25.20</p>

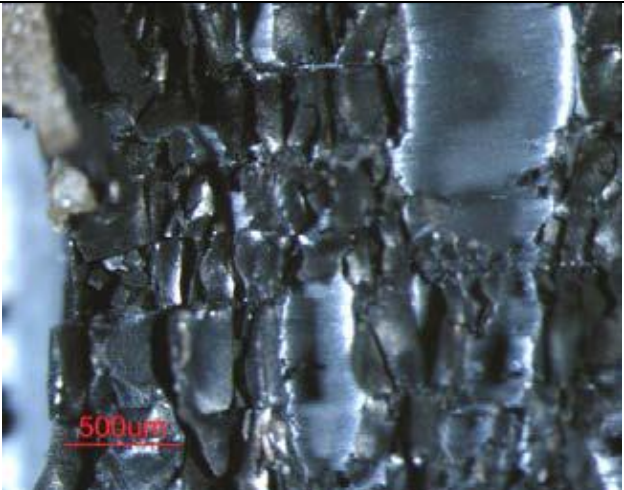
<p>Лонглин, Невада 1817 Oasis 1 дюйм</p> <p>ПАО: 0.10 [REDACTED]</p> <p>КЧ (ATR): 0.450 [REDACTED]</p> <p>КЧ (T): 0.420 [REDACTED]</p>	<p>22.10</p>

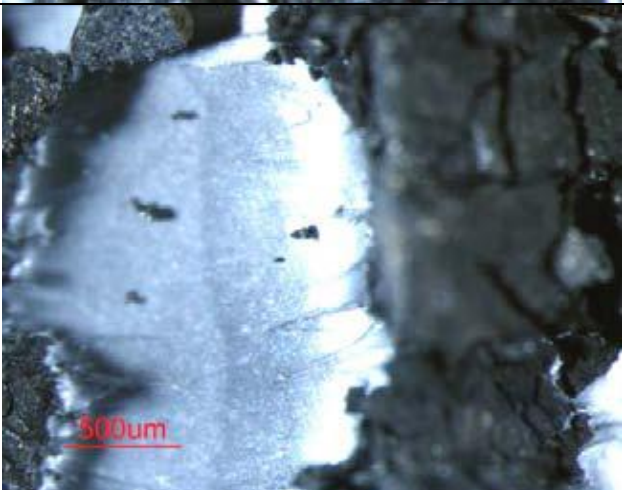
<p>Лонглин, Невада 1818 Oasis 1 дюйм</p> <p>ПАО: 0.80 [REDACTED]</p> <p>КЧ (ATR): 0.280 [REDACTED]</p> <p>КЧ (T): 0.250 [REDACTED]</p>	<p>22.00</p>

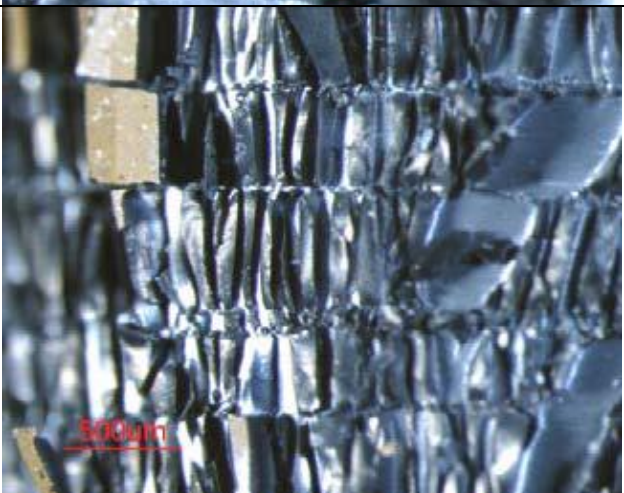
<p>Лонглин, Невада 3332 Calanda 1 дюйм</p> <p>ПАО: 0.20 [REDACTED]</p> <p>КЧ (ATR): 0.238 [REDACTED]</p> <p>КЧ (T): 0.449 [REDACTED]</p>	<p>25.50</p>

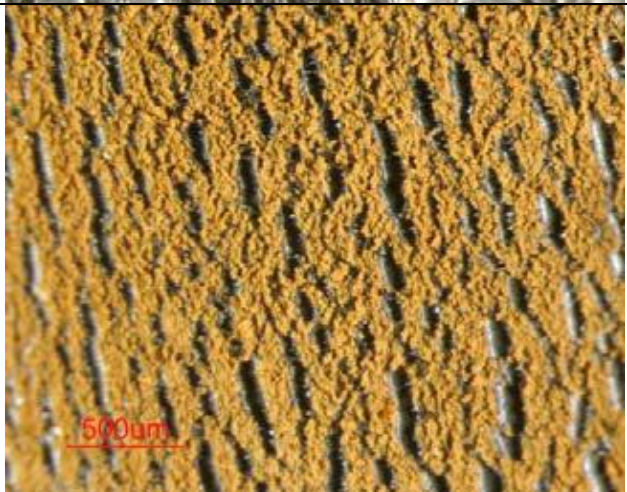
<p>Бейкерсфилд, Калифорния Образец 5 – 7708 N. Laurelglen Blvd. 1 дюйм</p> <p>ПИО: 0.50 ■</p> <p>КЧ (ATR): 0.085 ○</p> <p>КЧ (T): 0.061 ○</p>	<p>31.03</p>

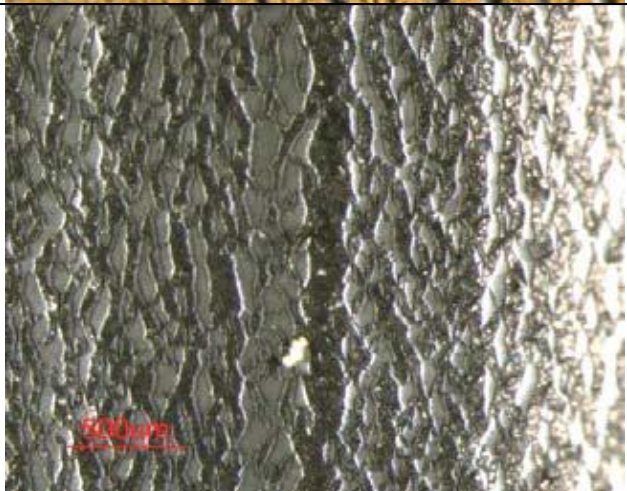
<p>Бейкерсфилд, Калифорния Образец 6 – 12402 Woodson Bridge Dr 1 дюйм DR9 PE 3408</p> <p>ПИО: 2.70 ■</p> <p>КЧ (ATR): 0.081 ○</p> <p>КЧ (T): 0.012 ○</p>	<p>7.09</p>

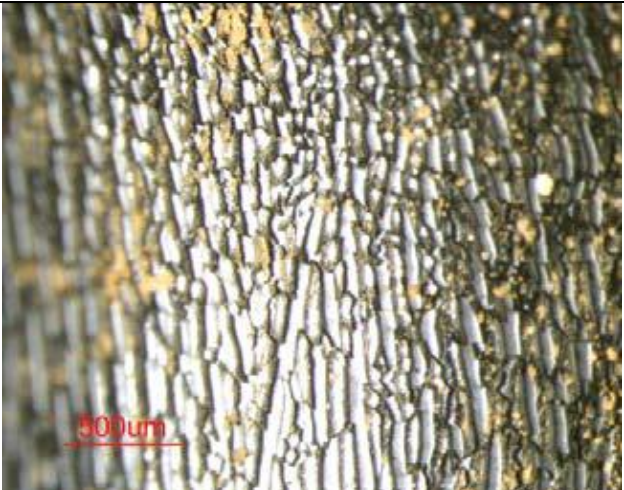
<p>Бейкерсфилд, Калифорния Образец 10 – 3821 Ranier CT 1 дюйм</p> <p>ПНО: 4.00 ■■■</p> <p>КЧ (ATR): 0.174 ■■■</p> <p>КЧ (Т): 0.014 ■■■</p>	<p>19.61</p>

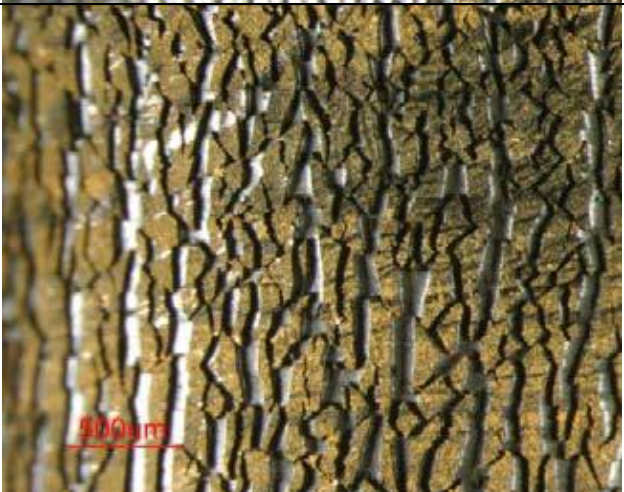
<p>Бейкерсфилд, Калифорния Образец 11 – 5612 Anise CT ¾ дюйма</p> <p>ПНО: 0.40 ■■■</p> <p>КЧ(ATR): 0.140 ■■■</p> <p>КЧ (Т): 0.149 ■■■</p>	<p>32.64</p>

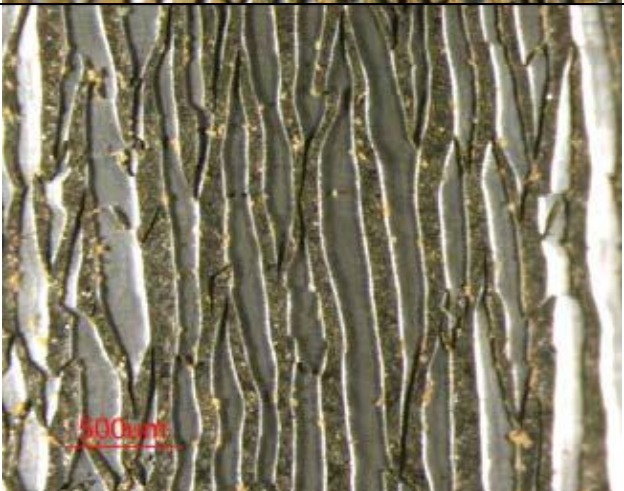
<p>Бейкерсфилд, Калифорния Sample 12 - 9900 Riverrock Dr. 1 дюйм</p> <p>ПНО: 1.80 ■■■</p> <p>КЧ (ATR): 0.147 ■■■</p> <p>КЧ (Т): 0.032 ■■■</p>	<p>26.12</p>

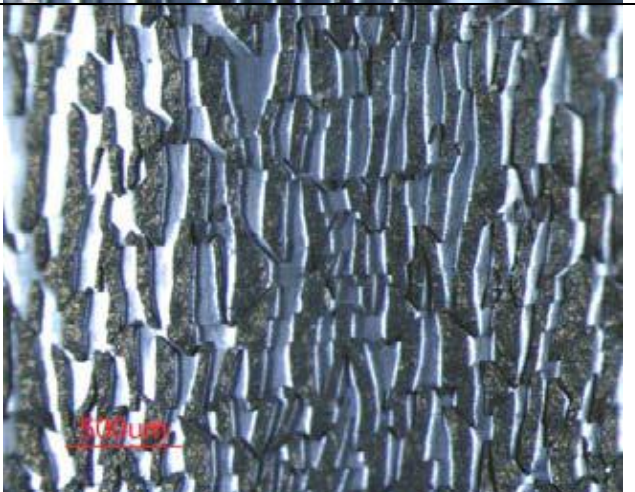
<p>Гамильтон, Огайо 128 Washington St. $\frac{3}{4}$ дюйма DR9</p> <p>ПИО: 0.40 ████ КЧ (ATR): 0.291 ████ КЧ (Т): 0.830 ████</p>	<p>5.78</p>
